Søren Apelgren  
Anne Richter  
Christian Koch

## Snublesten i byggeriet

Rapport  
BYG·DTU  
R-107  
2005

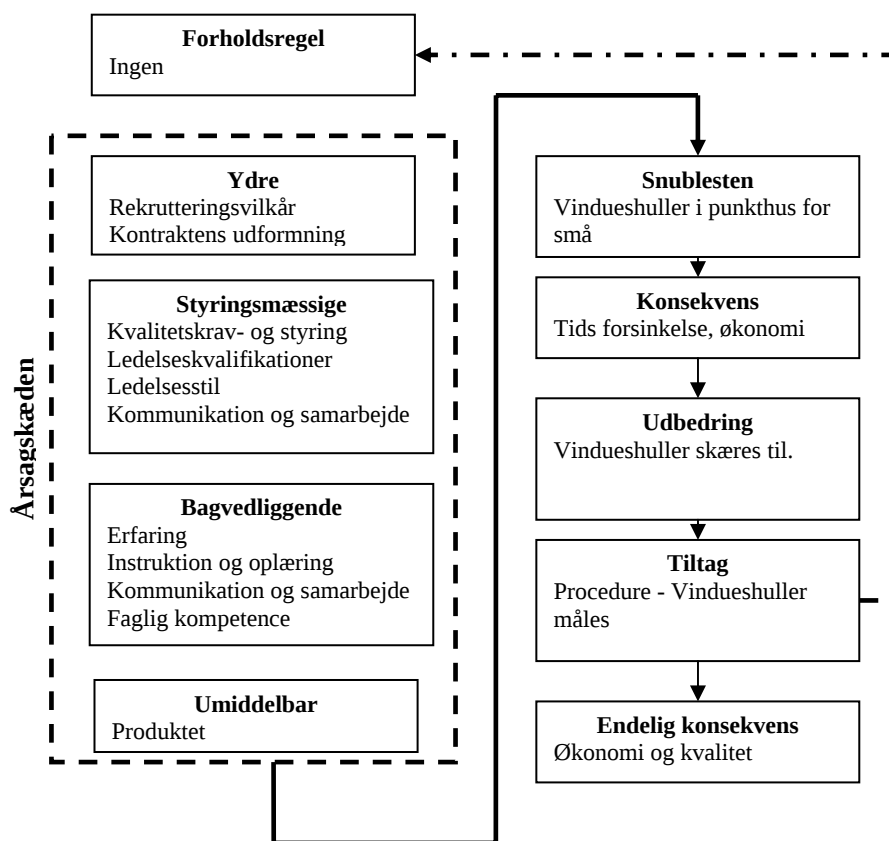
Tømrerne orienterede byggeledelsen om problemet, for at de ansvarlige kunne bringe forholdene i orden. Byggeledelsen tog sagen op på formands- og entreprisemøder, hvor elementmontagefirmaet blev bedt om at foretage udbedringer. Entreprenøren kontaktede herefter en ekstern skærer, og satte flere folk på opgaven. Byggeledelsen og arkitekten var involverede flere gange for at tage stilling til løsningsmuligheder. Denne snublesten indebar en forsinkelse af vinduesmontagen i punkthusene på ca. 4 uger, og store meromkostninger for entreprenøren.

Figur 7.1 – Årsagskæde, handlinger og konsekvenser af for små vindueshuller.

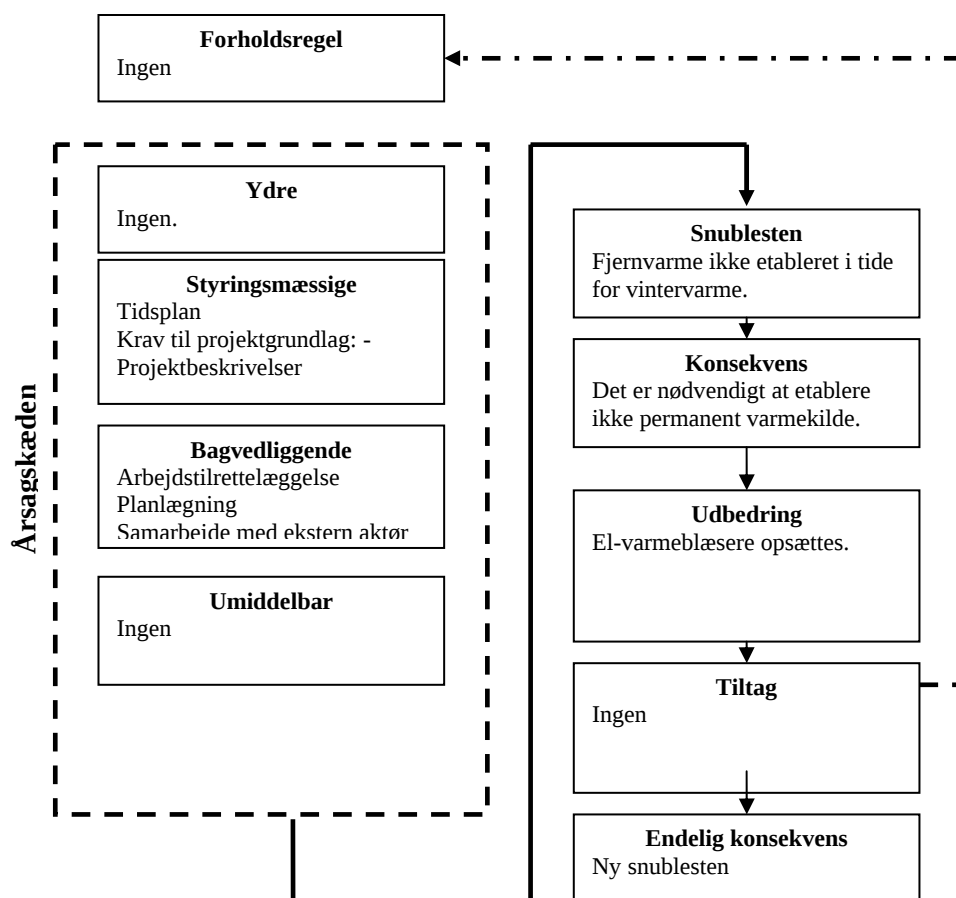
Efter tidsplanen skulle fjernvarmeforsyningen startes op i oktober, sådan at der var varme på pladsen inden jul. Men det blev konstateret, at leverandøren ikke kunne nå at færdiggøre arbejdet indenfor tidsplanen. Derfor aftaltes, at leverandøren stillede varmeblæsere til rådighed. Denne nødløsning gav ingen problemer over julen, men da arbejdet blev genoptaget efter nytår viste det sig at valget af elvarme oversteg el kapaciteten og medførte flere snublesten. Fjernvarmen var først endeligt etableret et par måneder senere end anført i projektplanen. Det vil sige midt i februar.

Figur 7.2 – Årsagskæde, handlinger og konsekvenser af forsinket etablering af varme.

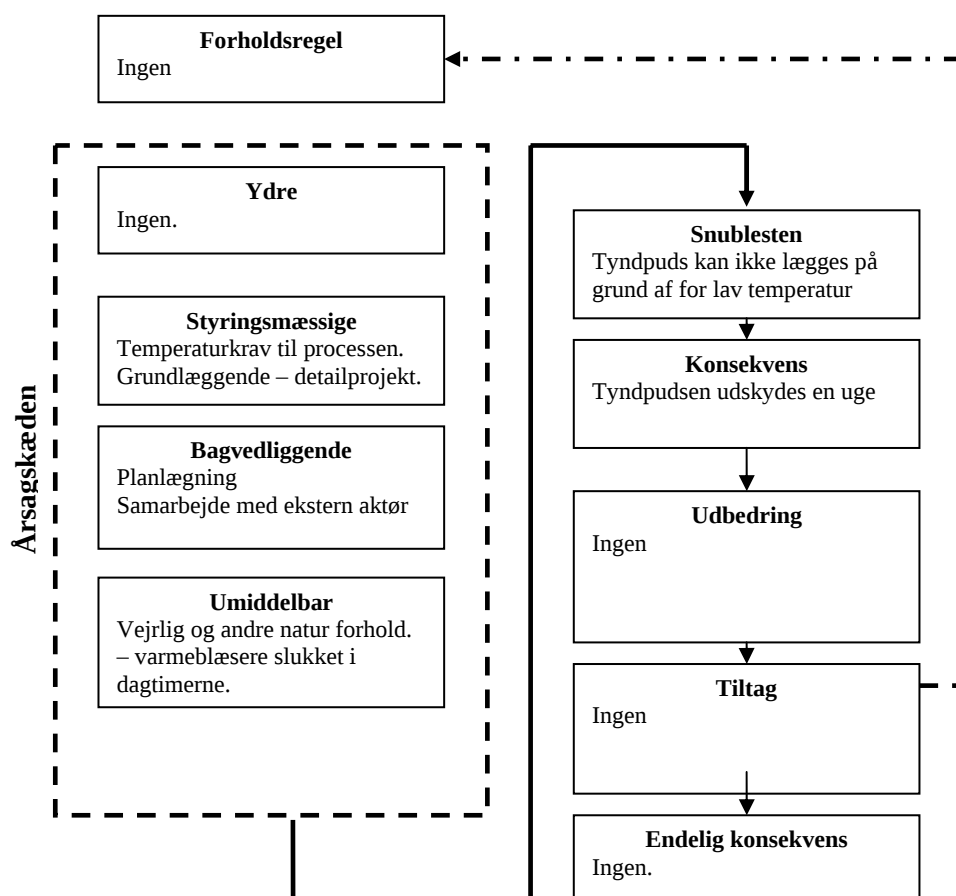
Figur 7.3 –Forløb knyttet til en følgesnublesten, opstået p.gr.a. utilstrækkelig udbedring af el kapaciteten..

Årsagen til denne snublesten er - *umiddelbart* – frostvejr. Der skulle lægges tyndpuds i rækkehusene en weekend sidst i januar. Men der var frost i bygningerne på grund af beslutningen om at undlade at bruge blæsere i rækkehusene om dagen. Hermed kunne kravene til lægning af tyndpuds ikke opfyldes, og arbejdet blev i første omgang udskudt til den efterfølgende uge. De *bagvedliggende* og *styringsmæssige* årsager er forbundet med snublestenen, ”fjernvarme ikke etableret i tide for vintervarme”.

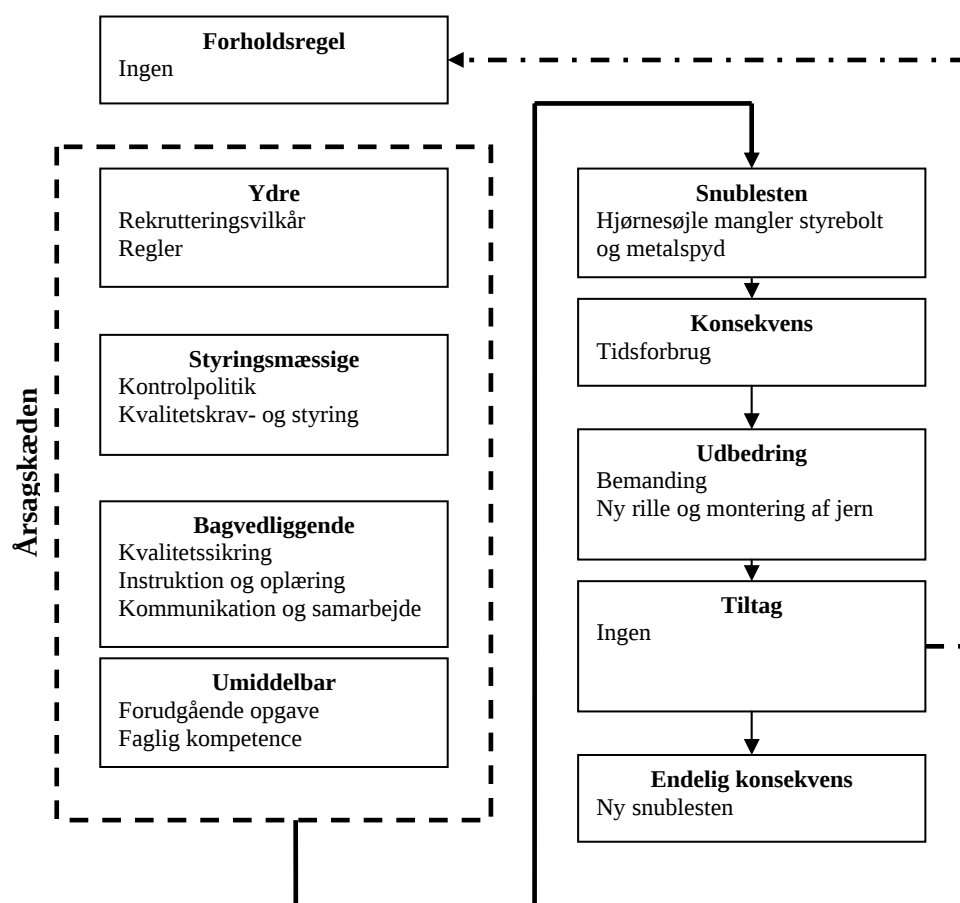
Figur 7.4 – Årsagskæde, handlinger og konsekvenser af at en hjørnesøjle manglede styrebolt.

Slutkontrollen udførtes hovedsageligt af formanden for elementmontagen. Det fremgår af rapporten at slutkontrollen kun omhandler defekte/beskadigede elementer samt afvigelser, der i sidste ende kunne justeres, således at de kunne godkendes. Den aktuelle mangel var f.eks. ikke angivet.

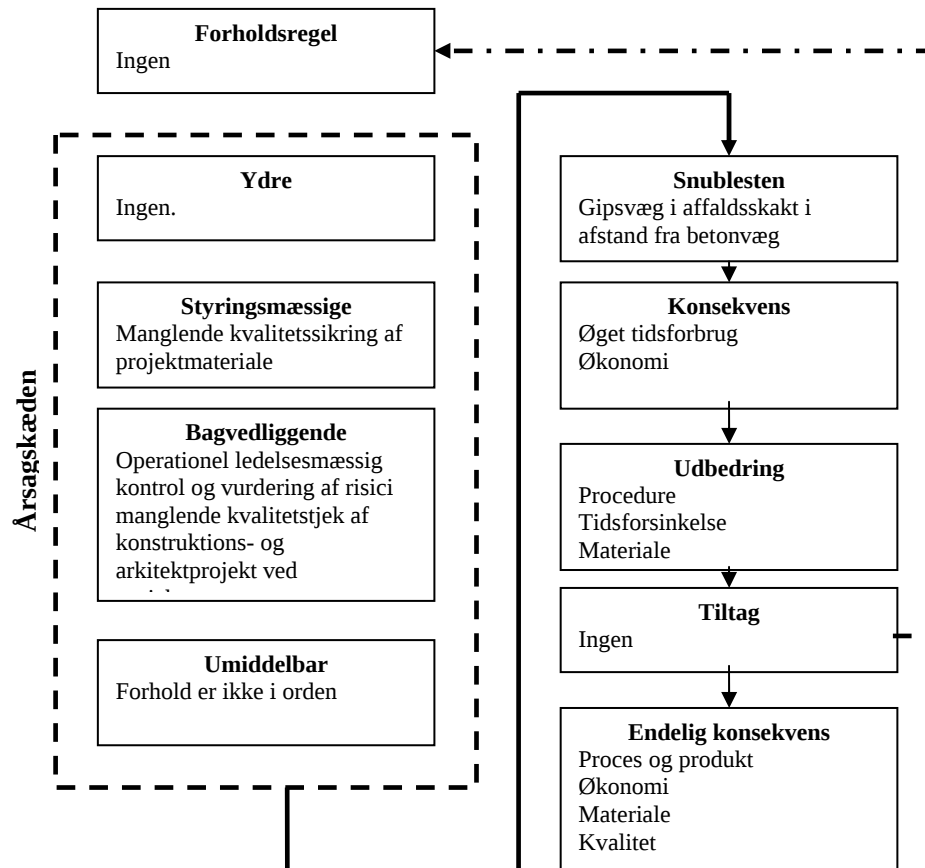
komplikationer til, således at den endelige udbedring blev bestemt knapt to måneder efter, snublestenen blev opdaget.

Figur 7.5– Årsagskæde, handling og konsekvenser af at en gipsvæg og betonvæg i affaldsskakt ikke flugter.

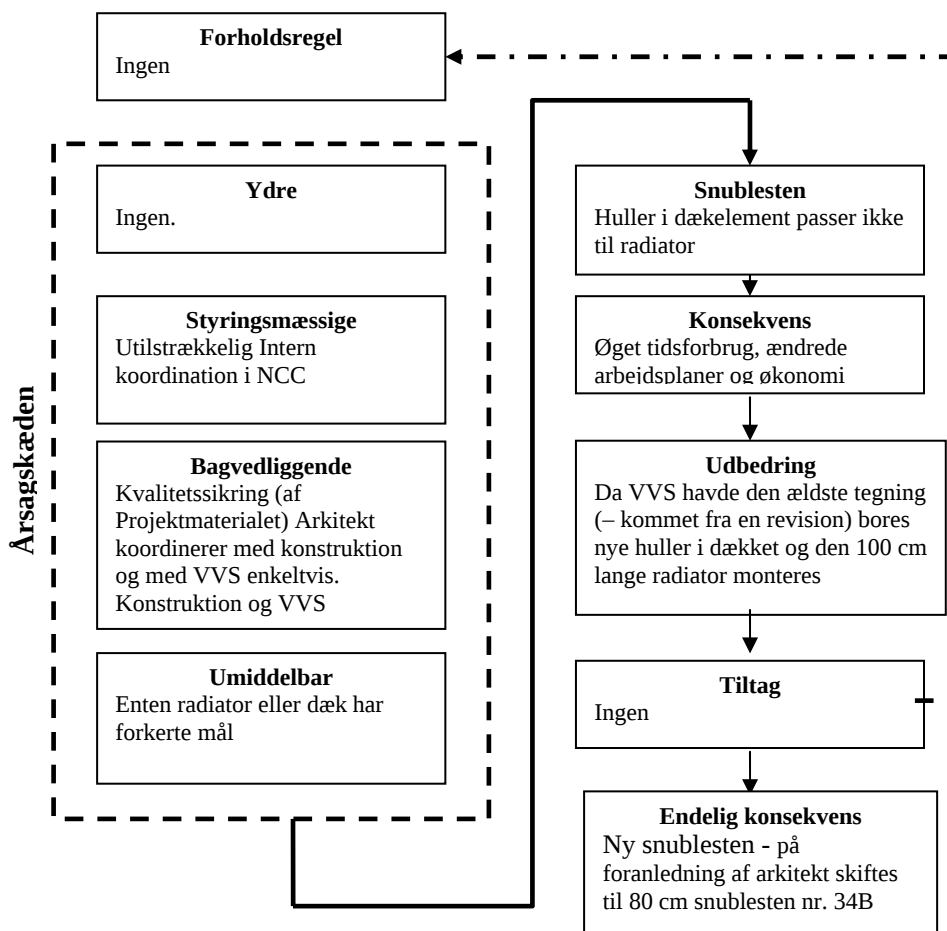
De vælger i første omgang at sætte radiatoren op, selv om den ikke passer til de huller der er boret fra fabrikken af. Blikkenslagerne vil dagen efter diskutere problemet med byggeledelsen, så der kan findes en løsning på problemet.

Figur 7.6 – Snublestenen opstår pga. afvigelser i de projekterendes projekter, der synliggøres i produktionen. Denne afvigelse skyldes manglende samarbejde og manglende brug af procedurer i forbindelse med projekteringsfasen. Den endelige konsekvens bliver dannelsen af en ny snublesten, da de projekterende ikke inddrages i overvejelserne, hvorved den ny beslutning tages på forkert grundlag.

Fejlen dannes i projekteringen og overgår til produktionen, da forskellen mellem projektmaterialerne ikke opdages under projektgennemgangsmødet. Et møde arkitekten ikke var indkaldt til.

Havde VVS ingeniøren udfærdiget et ændringsnotat omkring beslutningen om at ændre på radiatorstørrelse, efter samtalen med arkitekten ville han sikkert også have indføjet ændringen i projektet. Havde de projekterende fulgt de almindeligt beskrevne procedurer kunne denne fejl være undgået.

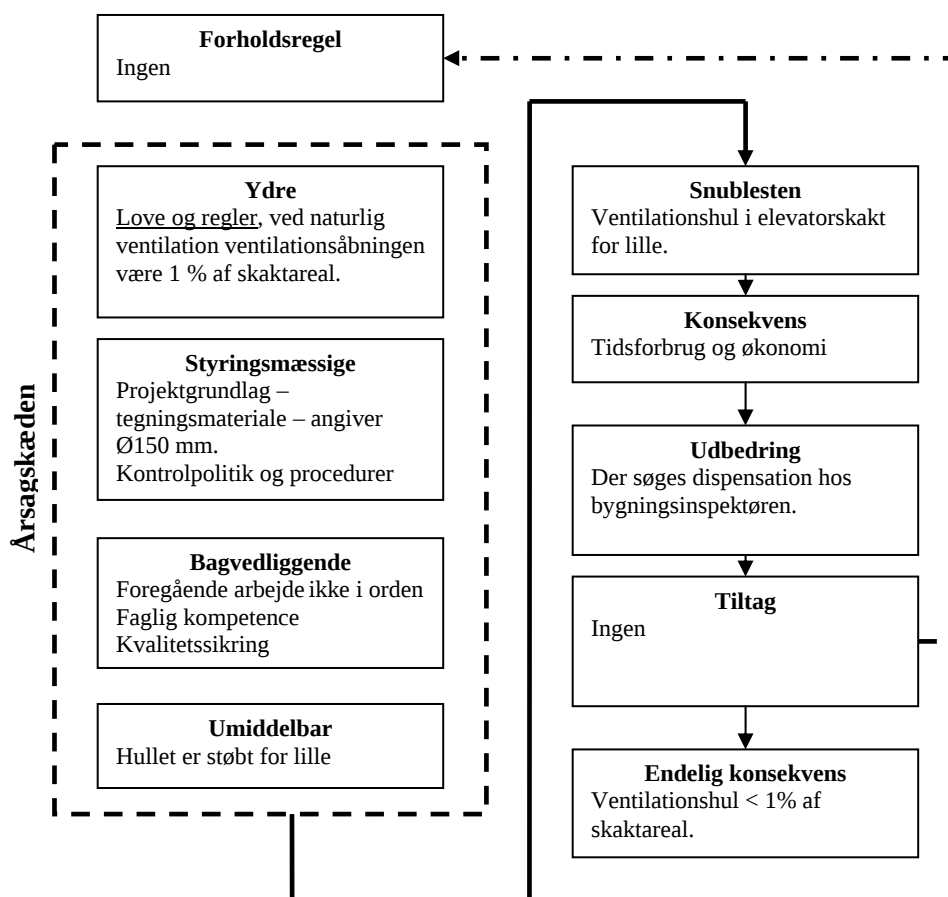
Tegning over elevator er udfærdiget med information fra elevatorleverandør omkring den nødvendige diameter for ventilationhullet

Figur 7.7 – Snublestenen opstår pga. fejl i betonelementet, der stammer fra en fejl i tegningsmateriale. At fejlen opdages på projektgennemgangsmøde indføres ikke i projektmateriale. Det medfører at forkert information efterfølgende kommunikerer ud til elementfabrikken. Den endelige konsekvens bliver, at der gives dispensation for den forkerte ventilationshuls størrelse.

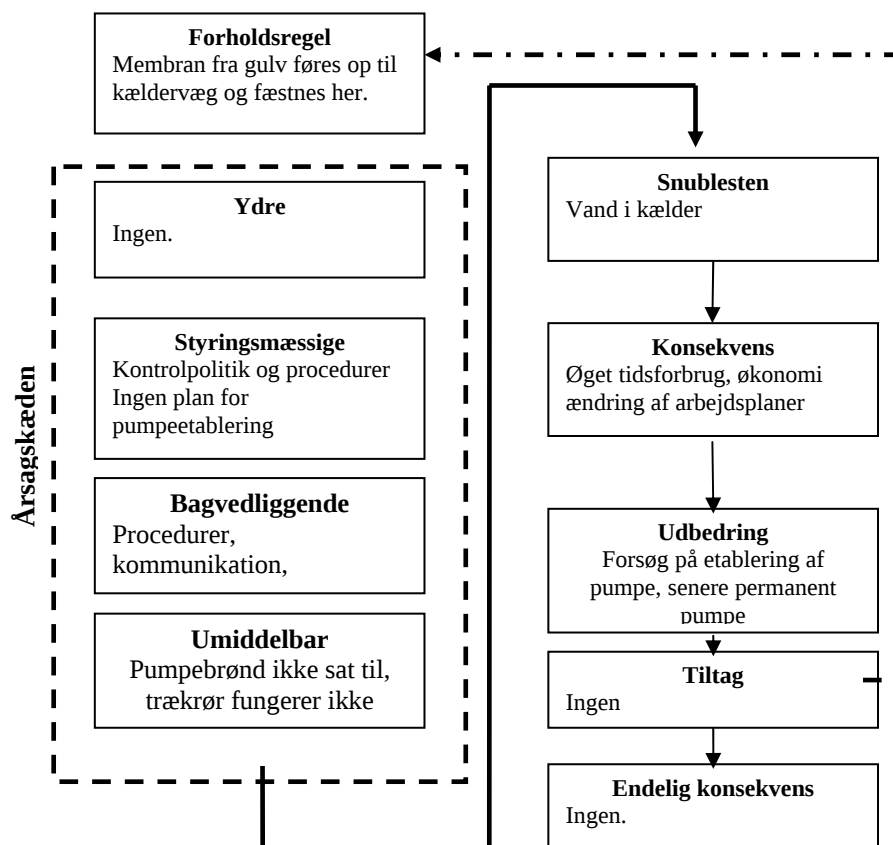
Snublestenen blev, hvis denne antagelse holder dannet under etablering af drænet omkring bygningen, da pumpen i den pumpebrønd der skulle lede vandet væk fra drænet, ikke er etableret. Den påvirker på dette tidspunkt ikke nogen aktører, idet at der kun er tale om fugt indtrængning, der sker via samlingen mellem kældergulv og kældervægge.

Figur 7.8 –En forsimplet oversigt over forløbet, der består af flere snublesten. Snublestenene opstår, bl.a. pga. at pumpen ikke er etableret ude i drænet samt at udførende ved opførelse af kælderkonstruktionen har anvendt et andet produkt end foreskrevet samt at trækrør ikke fungerer efter hensigten. Dernæst da denne snublesten tidligere er observeret en manglende procedure ved gentagende problemer. Pumpen etableres ikke da den ikke figurerer i tidsplanen.
