## LAVENERGIHUSET I SISIMIUT

Notat om aktiviteter udført som led i KVUG-projekt  
*Indlejring af erfaringer fra lavenergihus i Sisimut*

Rapport SR 06-13  
BYG·DTU  
December 2006

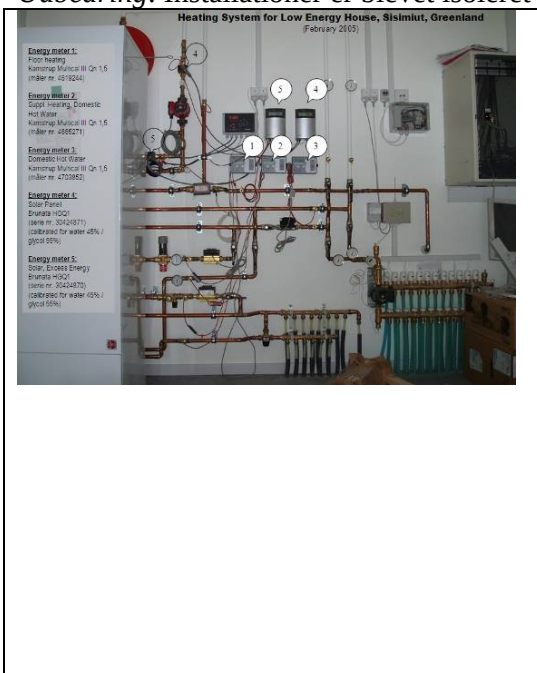
**Problem:** Rørinstallationerne i bygningens teknikrum var uisolerede som huset blev afleveret. Det har givet et stort varmetab fra installationerne til teknikrummet, der til gengæld har haft en unødigt høj temperatur – og dermed et for stort varmetab til omgivelserne.

| Uisoleret rørinstallation i teknikrum (február 2005). | Isoleret rørinstallation (aug. 2006). |

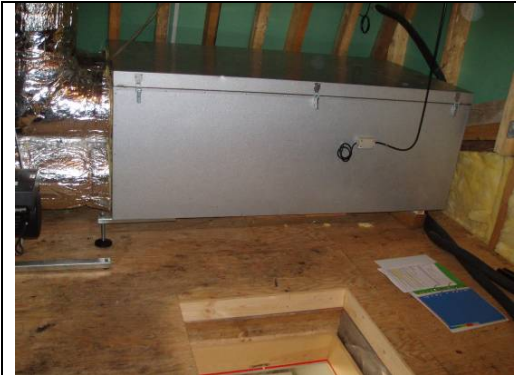
*Problem:* Der har været problemer med tilisning af ventilationssystemets varmevekslerenhed. Det er konstateret, at luftflowet gennem veksleren i vinteren 2005/06 har været meget ringe. Varmeveksleren står på loftet over teknikrummet, men uden for loftets isolering. I det oprindelige planlagte projekt havde det været tænkt, at loftisoleringen skulle være ført rundt om varmevekslerenheden, så den havde stået frostfrit, men denne løsning var af sparehensyn blevet ændret i det byggede projekt. Producenten af vekslerenheden foreskriver, at den skal stå frostfrit – helst nær stuetemperatur.

| <p>Varmevekslerenhed på loftet før indpakning i isoleret kasse.</p> | |

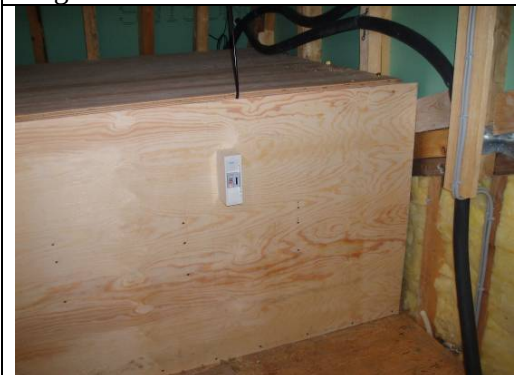
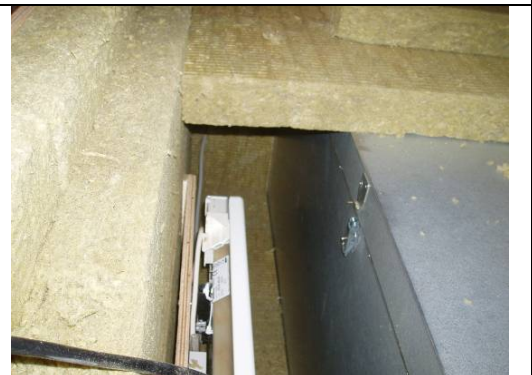
| <p>Isoleret kasse til varmeveksler.</p> | <p>Varmevekslerenhed stående i den isole-rede kasse. Man ser el-radiatoren, der holder stuetemperatur omkring veksleren.</p> |

*Udbedring:* Der er af det lokale tømrerfirma Arctic Sanasut opbygget en isoleret kasse rundt om vekslerenheden på loftet. Løsningen er projekteret af Jørn Thomsen, Rambøll Grønland, til dels efter oplæg fra Jesper Kragh, BYG-DTU. Varmeveksleren står nu inden for 150 mm isolering, og en termostattyret elradiator opvarmer luften i kassen ved siden af veksleren til rumtemperatur. Der er indkøbt to HOBO dataloggere, hvoraf den ene måler fire temperaturer, nemlig temperaturen af indblæsnings- og afkastluft før og efter passage af vekslerenheden. Den anden måler spændingen fra trykdifferenstransmittere, der kan omsættes til flow i henholdsvis indblæsning og afkast. Disse loggere skal tappes manuelt ved besøg (med bærbar PC) på loftet. Loggerne er kun til periodisk kontrol af systemets drift, og deres måleresultater vil derfor ikke blive gjort tilgængelige på Internet. Installation af følere samt etablering af logning er udført af Egil Borchersen, BYG-DTU under ophold i Sisimiut ultimo november 2006.

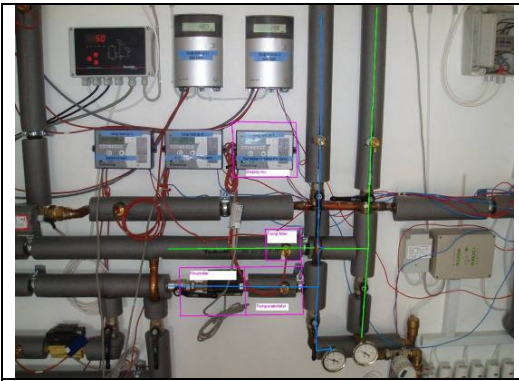
| Energimålerne august 2006 | |

*Problem:* I den hidtidige opsætning af energimålere er bygningens energiforbrug til rumopvarmning målt som det samlede energiflow i de varmerør, der forsyner bygningens gulvvarmesystem og ventilationssystemets eftervarmeblade. Det har ikke været muligt at adskille de to varmeforbrug. Både til gulvvarmen og eftervarmebladen benyttes som frostsikring en glykol/vand-blanding på formentlig 55% glykol. Den oprindelige energimåler (Kamstrup) har ikke været korigeret for glykolindhold i varmesystemet, hvorfor målingen ikke har været helt korrekt. Da huset har haft et uforventeligt stort varmeforbrug, har det ikke været muligt at afgøre, om årsagen lå i et stort gulvvarmeforbrug, eller et varmespild til eftervarmebladen. Der har været anledning til mistanke begge steder:

*Udbedring:* Der er bestilt to nye energimålere (Brunata), som kalibreres til 50% glykol (det maksimalt mulige i kalibreringen). Energimålerne leveres henover årsskiftet 2006/07 til Brøndum Grønland A/S og monteres af Lars Løvendahl i januar 2007 medens Egil Borchersen, BYG-DTU er på besøg i Sisimiut. Egil Borchersen forestår tilkobling af energimålerne til Keepfocus målesystemet, så måleresultaterne bliver logget og tilgængelige over Internet. Den nye energimålere bekostes af bygherren: CampusService, DTU.
