## UNDERSØGELSER PÅ NOGLE ALKALIKISELSKADEDE BROER I ÅRHUS AMTSKommUNE 1992

Anders Nielsen  
Laboratoriet for Bygningsmaterialer  
Danmarks Tekniske Højskole

August 1993

Undersøgelse på nogle alkaliskeskadede  
broer i Århus Amtskommune 1992.  
Laboratoriet for Bygningsmaterialer  
Danmarks Tekniske Højskole  
Teknisk Rapport 293/93  
August 1993  
ISSN 0908-3871

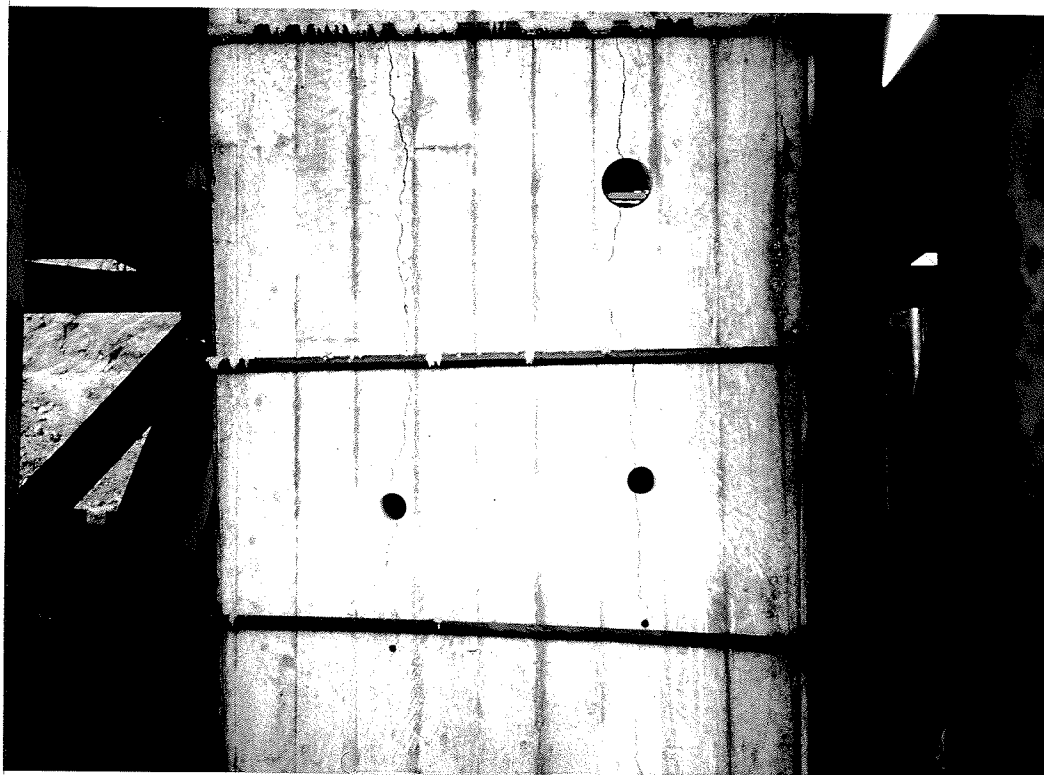
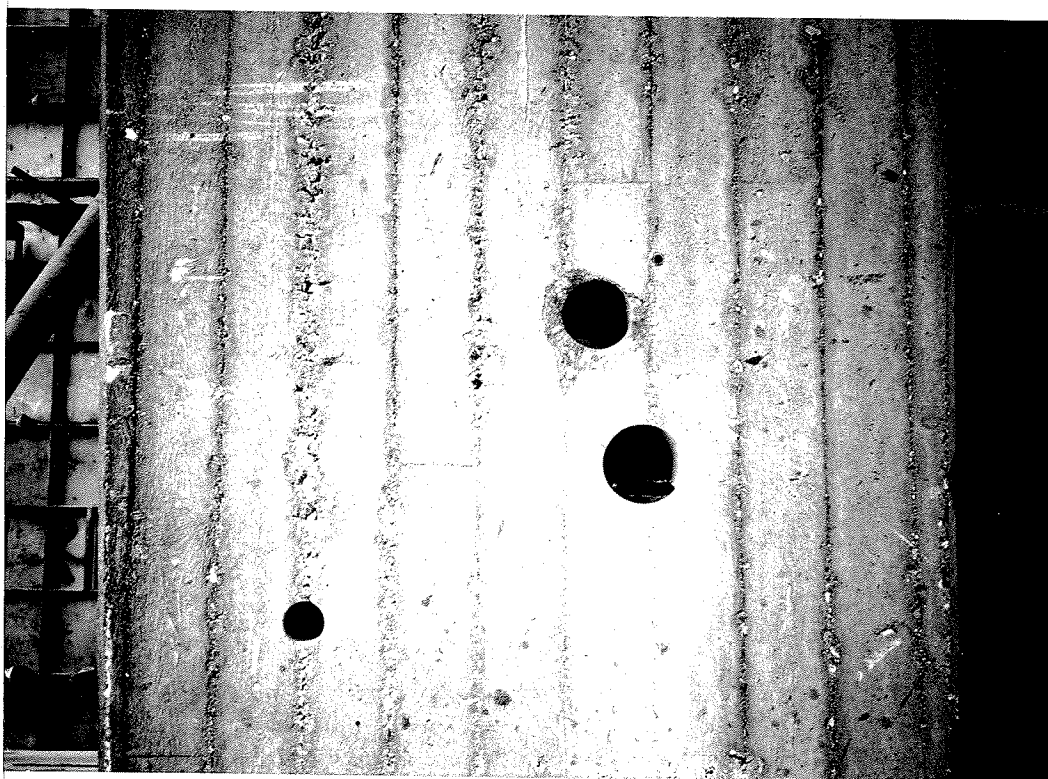
AKR's drilagtige natur blev illustreret på broens søjler, se figur 1. De sydlige søjler var blevet støbt af samme beton som den øvrige del af broen, dvs. med granitskærver og alkalireaktivt bakkesand. De havde hver to langsgående revner forårsaget af AKR. Betonen i de to nordlige søjler var ved en fejltagelse blevet leveret med bakkesten i stedet for skærver. Der forekom springere, men ingen revner. Forklaringen kan være, at de tilstedeværende alkalier er blevet fordelt på en større mængde tilslag, hvorved der ikke kan opstå tilstrækkelig ekspansionskraft til at skader opstår. De to søjler illustrerer tilsammen effekten af den i indledningsafsnittet nævnte praksis med at lade kun det grove tilslag, stenene, være ikke-reaktivt.

Figur 1. Bro 527-5001 umiddelbart før nedrivningen.  
Øverst en af de sydlige søjler med langsgående revner. Man har forsøgt at holde betonen sammen med strækjern.  
Nederst en af de nordlige uden revner, men med springere.

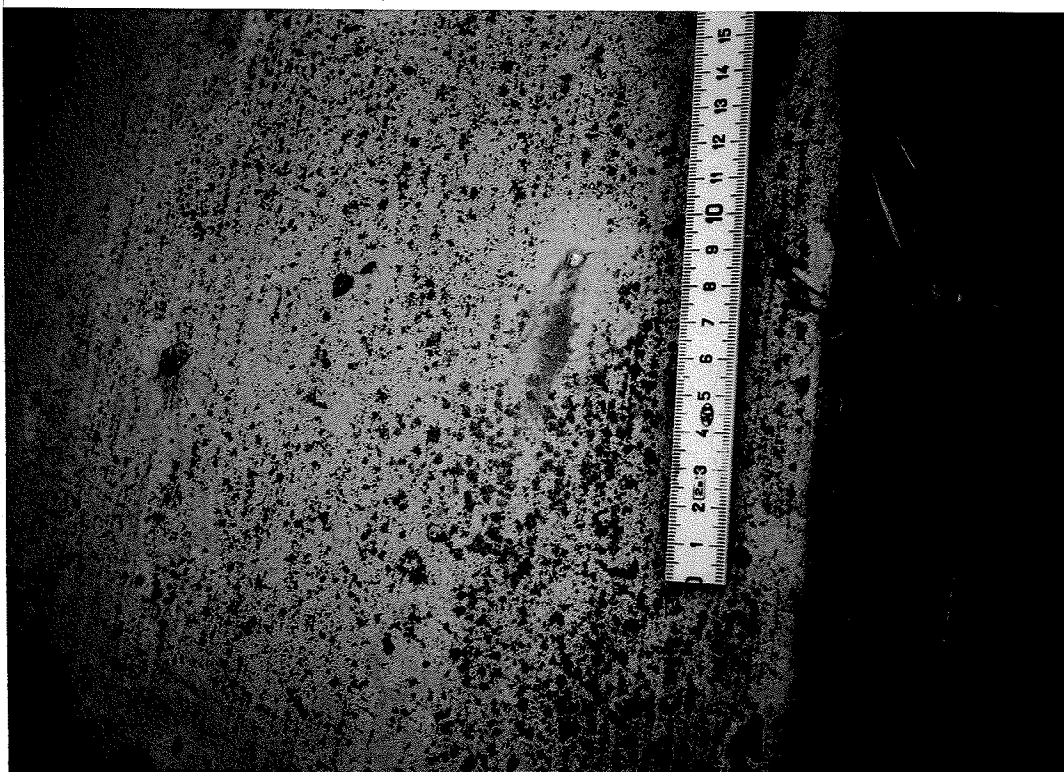
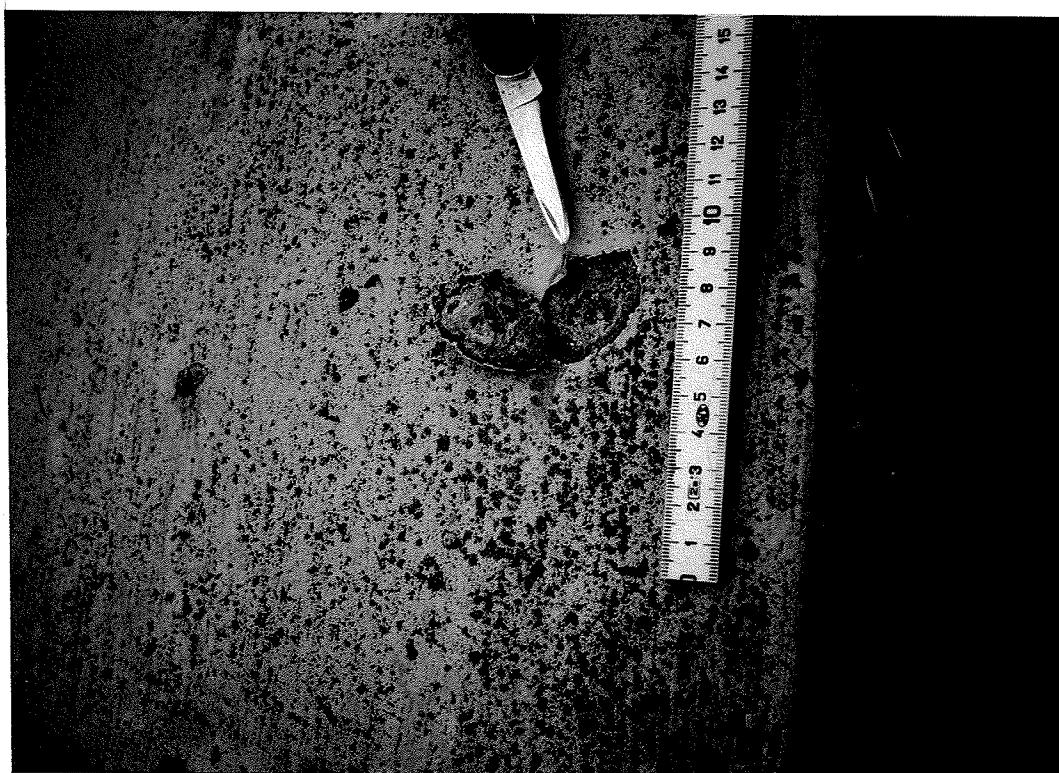
**Bro 60-0088.** Her blev en af de hvide udsivninger undersøgt nærmere. Se figur 2. Udsivningen sad på oversiden af SV-fløj. Der sås en plet af hvidt stof, 2-3 mm i diameter. Malingen omkring pletten var hævet op, fordi der var dannet en springer under malingen. Pletten sad i kanten af springeren. Pletten er dannet af udsivende alkalikiselgel fra springerpartiklen.

Figur 2. Bro 60.0088. Skrå overside fra SV-fløj. Udsivning og underliggende springerdannelse.

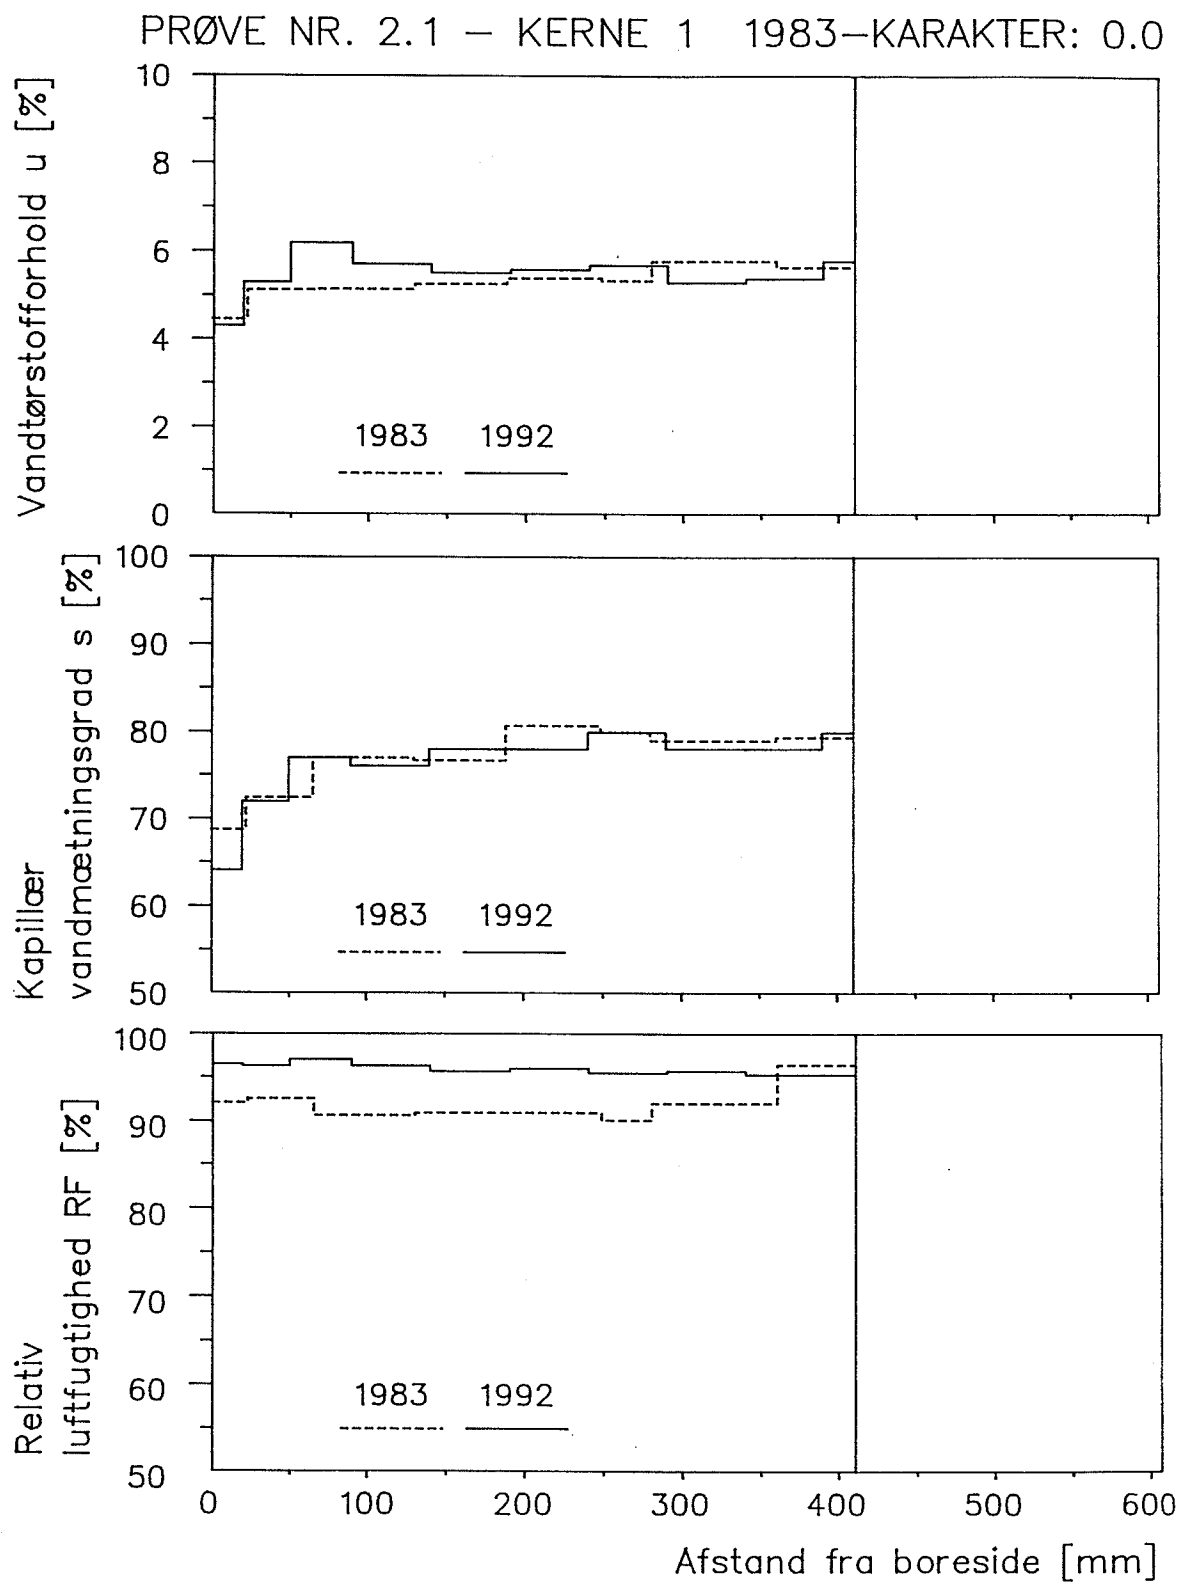
Figur 3. Bro 61-0002. NØ-fløj. Vandret udboring. Reference.

**Referencen, kærne 1, figur 3,** er taget på en NØ-fløj. Det ses, at u og S er uforandrede, hvilket stemmer med, at væggen er uskadet og har været i fugtligevægt, da første prøve blev udtaget. RF derimod ses at være steget til et konstant niveau omkring 96 %RF.

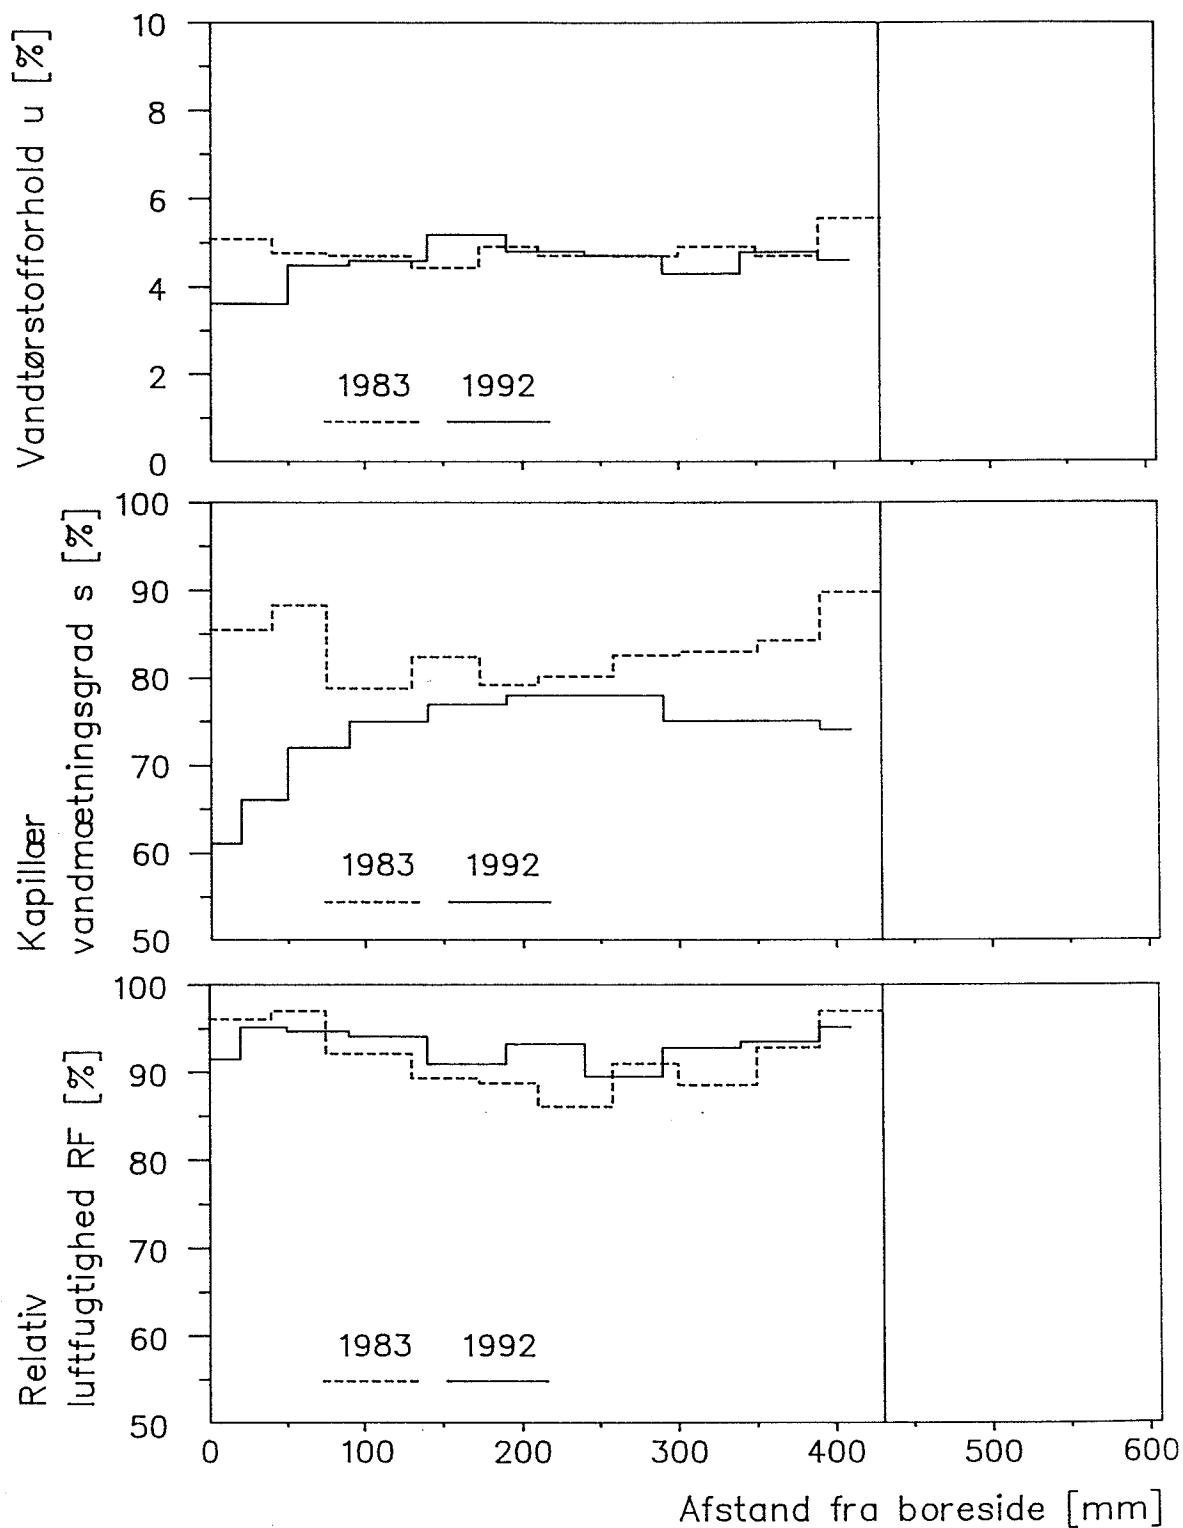
Figur 4. Bro 60-0088. Ø-kantbjælke. Vandret udboring.

**Kærne 2, figur 4** er taget vandret ind i en malet kantbjælke. u- og S-profilerne er ændret siden 1983, således, at man kan se at der er foregået en udtørring. RF-profilen er derimod jævnet ud og værdierne er næsten alle over 90 %RF.

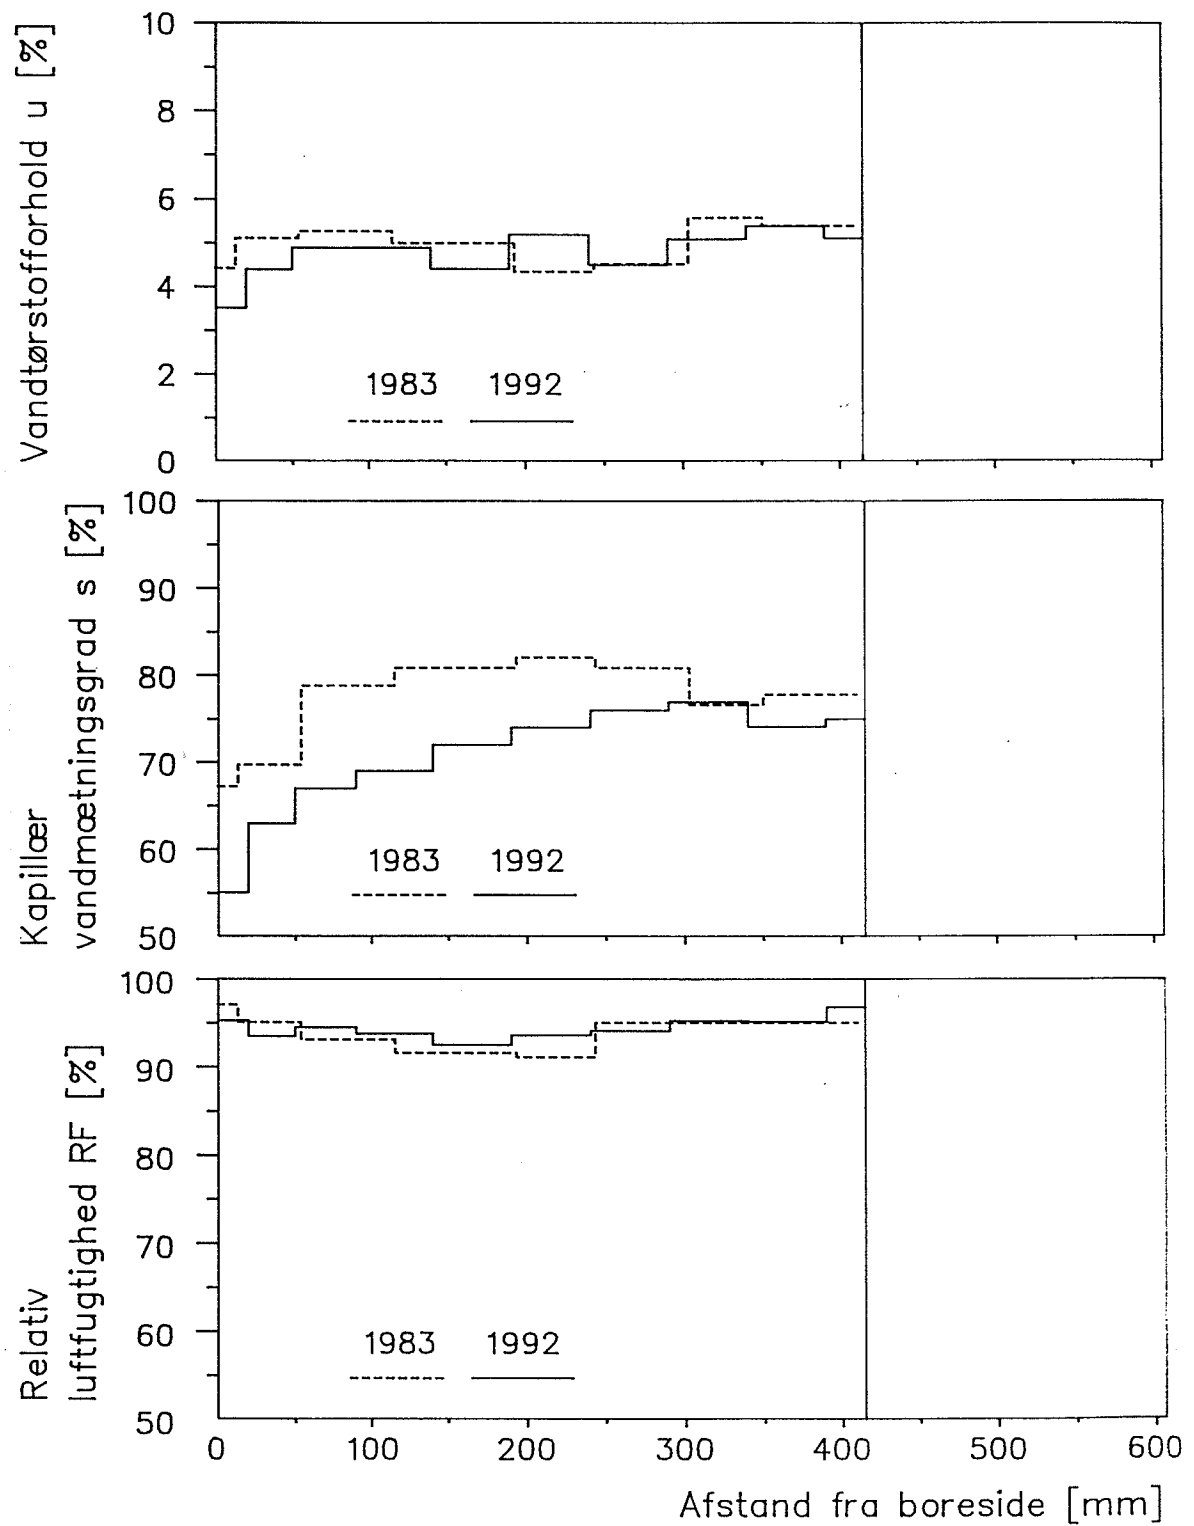
Figur 5. Bro 60-0087. NØ-fløj. Vandret udboring.

**Kærne 3, figur 5,** er taget vandret ind i en malet fløj. u- og S-profilerne viser udtørring, medens RF viser en svag stigning. Laveste værdi er 92 %RF, middelværdien er 94 %RF.

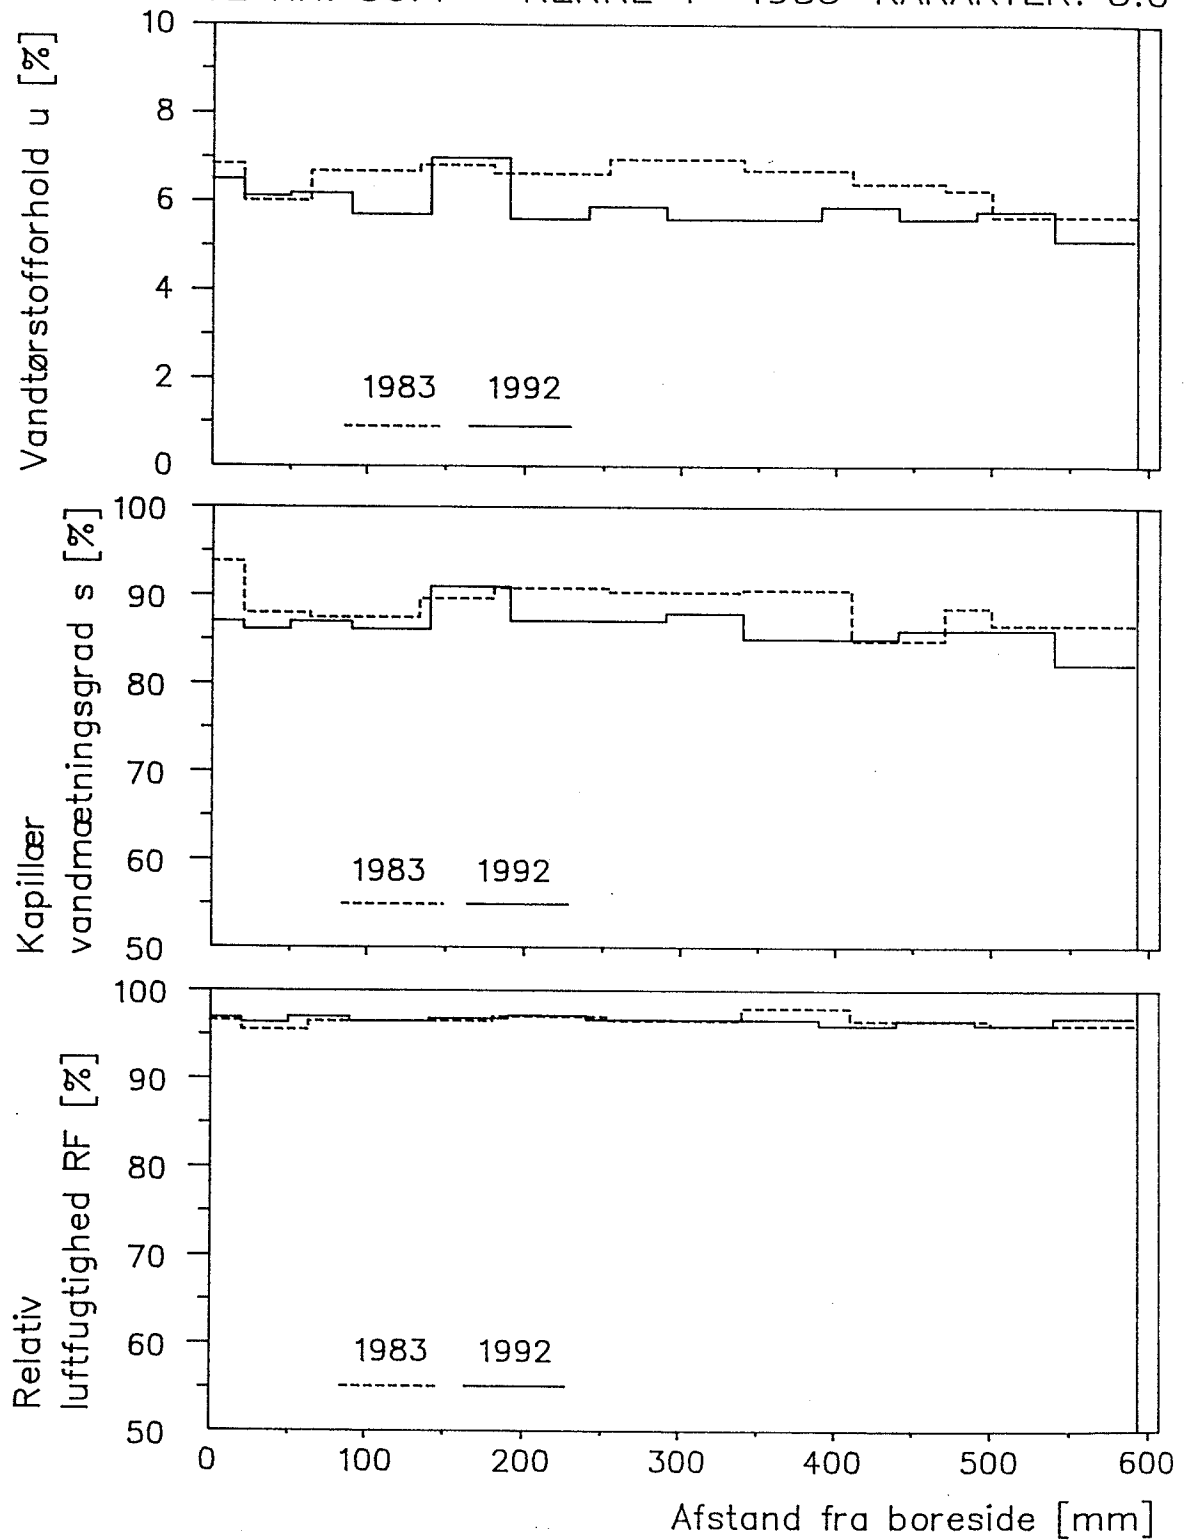
Figur 6. 60-1080. Ø-kanthjælke. Lodret udboring.

**Kærne 4, figur 6,** er taget lodret ned i en malet kantbjælke, som i 1983 var meget revnet. u- og S-profilerne viser en svag udtørring. RF har ligget konstant fra 1983 til 1992 på 96 %RF.

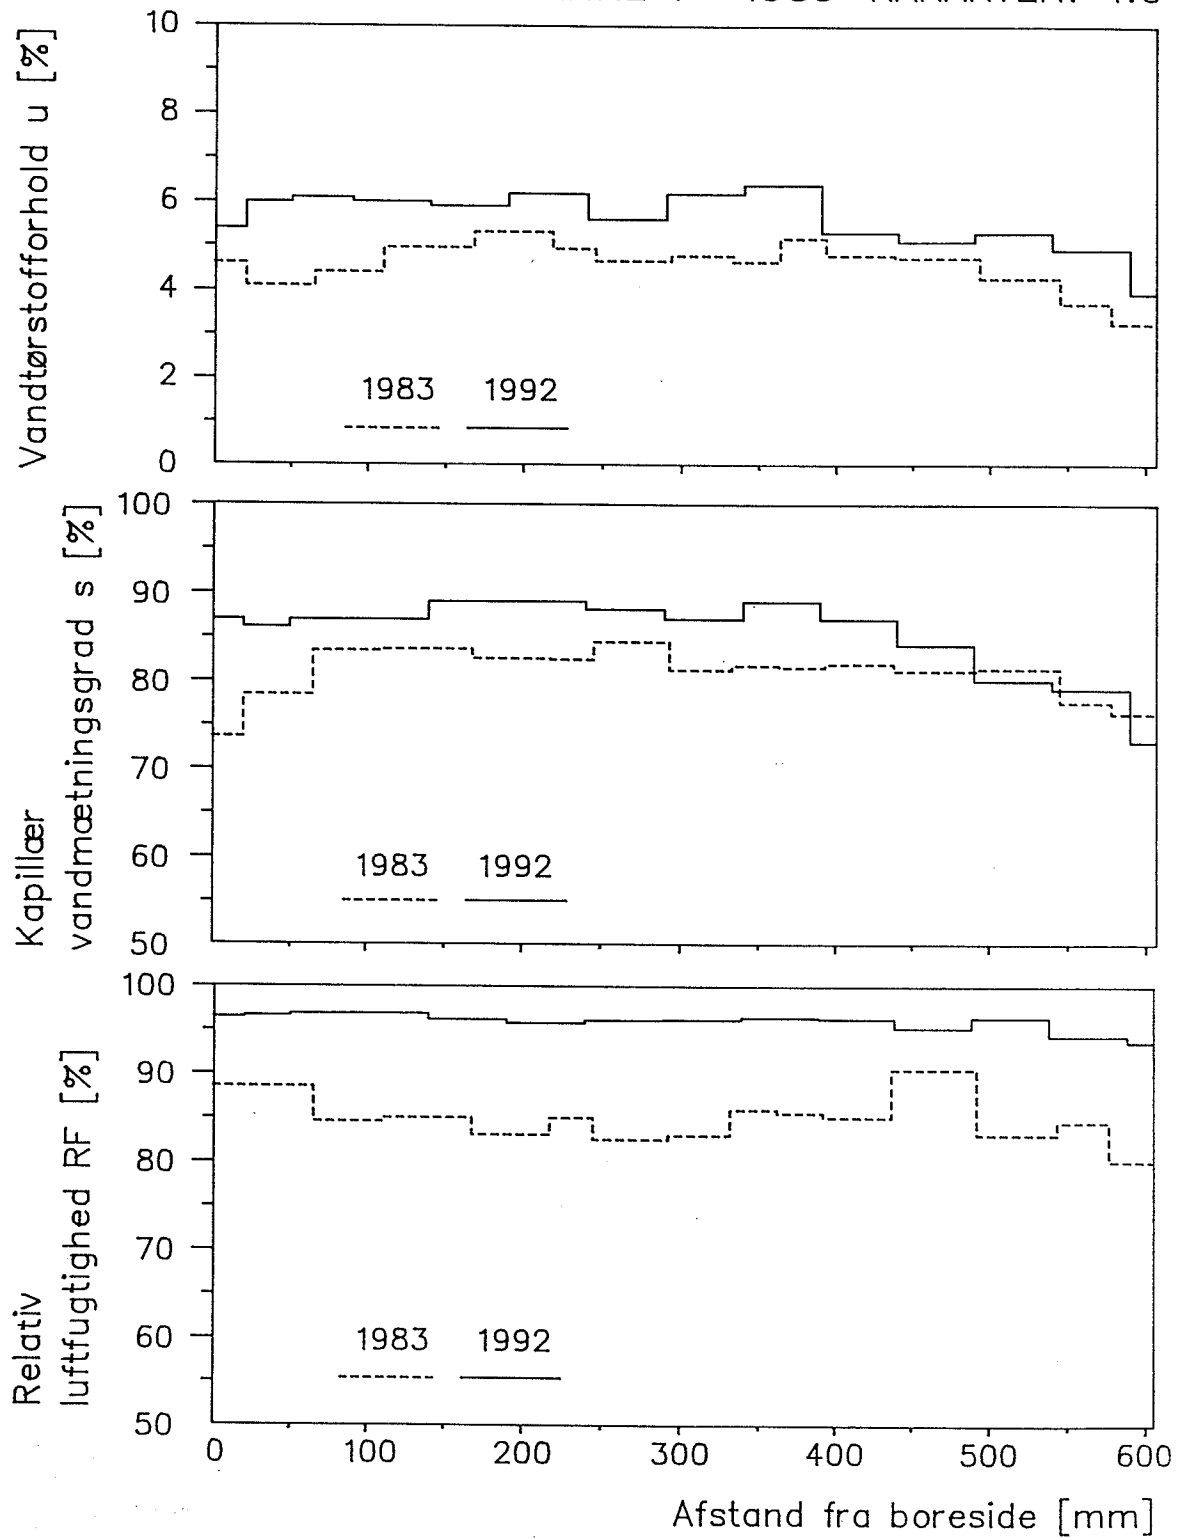
Figur 7. Bro 60-0080. Ø-kantbjælke. Lodret udboring. Reference.

**Referencen, kærne 7, figur 7,** er taget lodret ned i en kantbjælke. Det ses, at u og S begge er steget markant. Også RF er steget meget, også her til ca. 96 %RF.

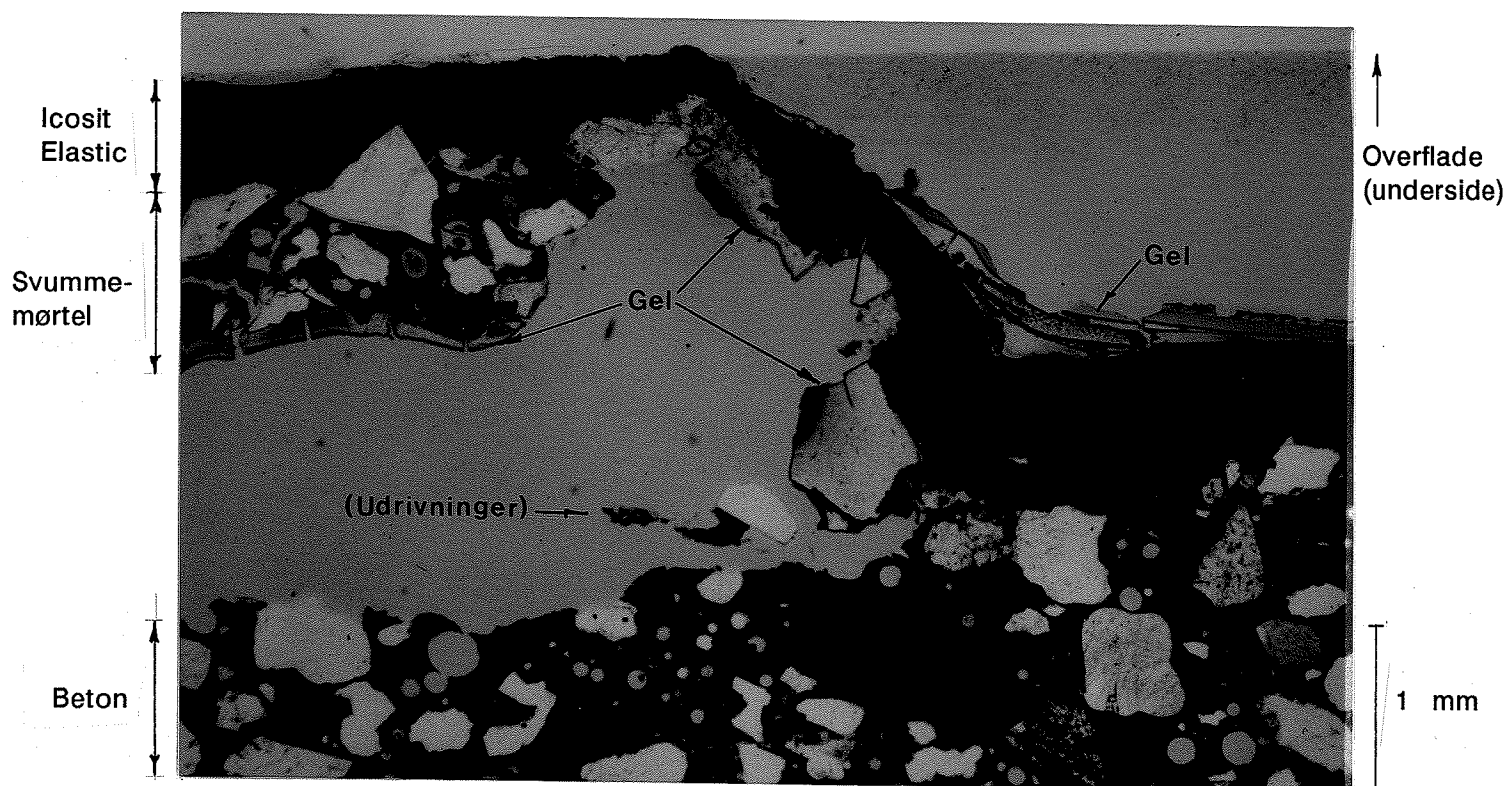
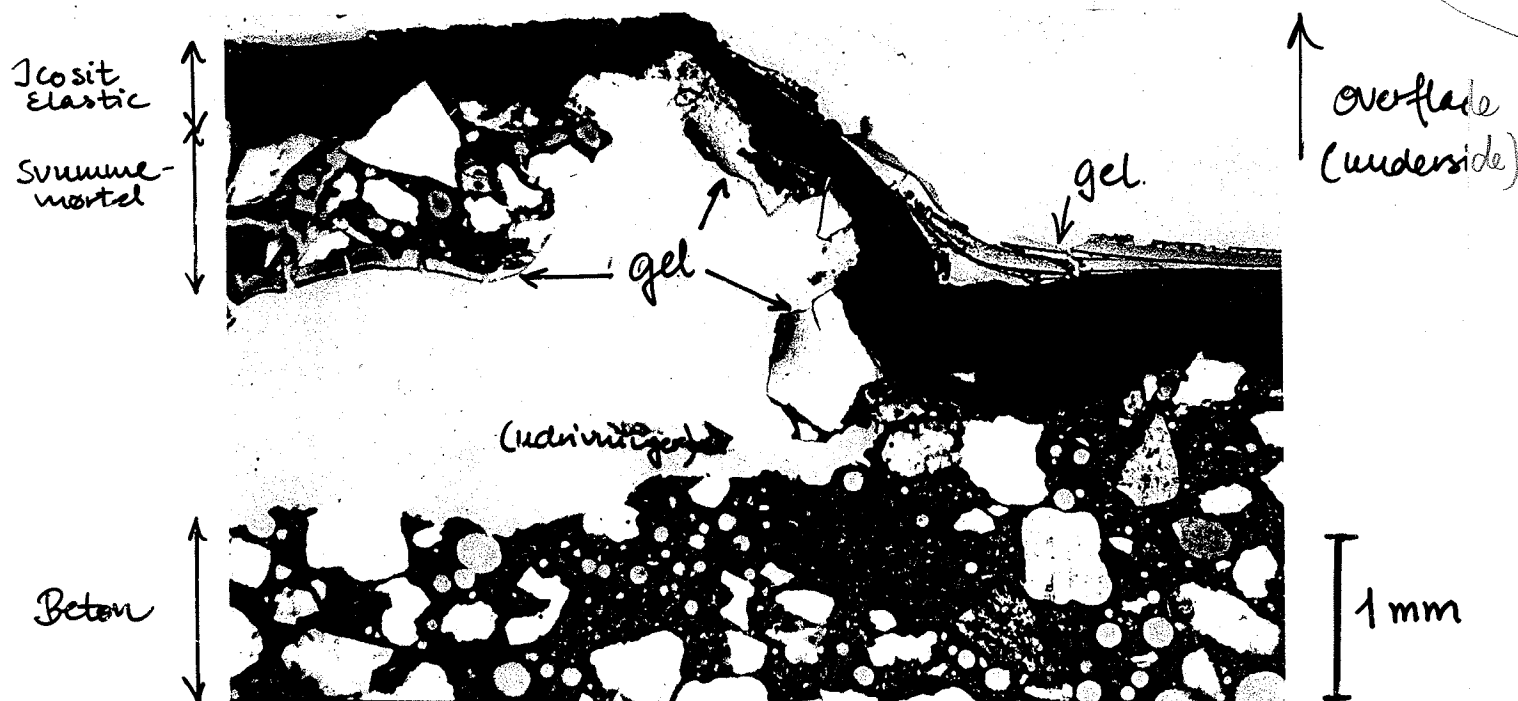
Det ses på figur 8, at malingen er skubbet væk fra betonen. Bevægelsen er illustreret på figur 9, som øverst viser konturerne af de brudstykker, som mørtelen er opdelt i, og nederst viser, hvorledes brudstykkerne kan sættes sammen som puslespilsbrikker. Overensstemmelsen mellem stykkerne er tilfredsstillende. Malingens overside ses at komme i niveau. Det ses, at malingen har strakt sig cirka 50 % lineært, der hvor den er blevet tynd.

Den mekanisme, som kan få dannet hulrummet kan enten være en springer, som ikke er synlig i slibet, eller et hydraulisk tryk, Sidstnævnte skal behandles nærmere.

Trykket kan være osmotisk tryk. Malingen, som er diffusionsåben over for vand, antages at virke som semipermeabel membran. Vandet udefra trænger igennem membranen for at fortynde alkalikiselgelen. Herved opstår et hydraulisk tryk, det osmotiske tryk, i porerne i mørtelen lige under malingen. I følge /4/ kan størrelsen af dette osmotiske tryk ligge omkring 0,5-1 MPa. Dette vil være tilstrækkeligt stort til at den ikke særligt stærke svummemørtel revner parallelt med overfladen. Det hydrauliske tryk,  $p_h$ , påvirker stadigt og skyder malingslaget med den fastsiddende svummemørtel ud fra overfladen, og boblen er dannet. Det kan vises, at trækket i malingslaget vil være omtrentligt

Figur 8. Bro 60-1080. Kærne 6. Snit gennem boble med udvendig udfældning.  
 Øverst: Parallelle polarisatorer. Porerne er gule.  
 Nederst: Krydsede polarisatorer. Porerne er rødbrune.

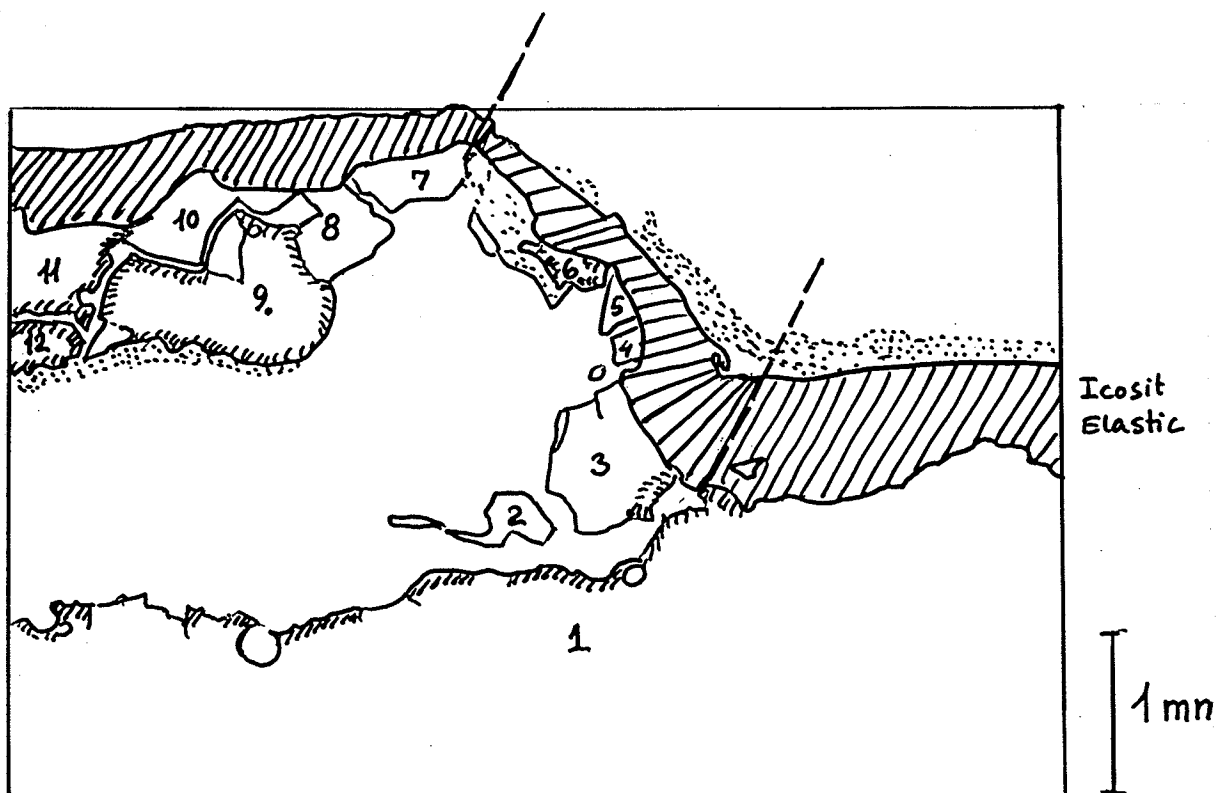
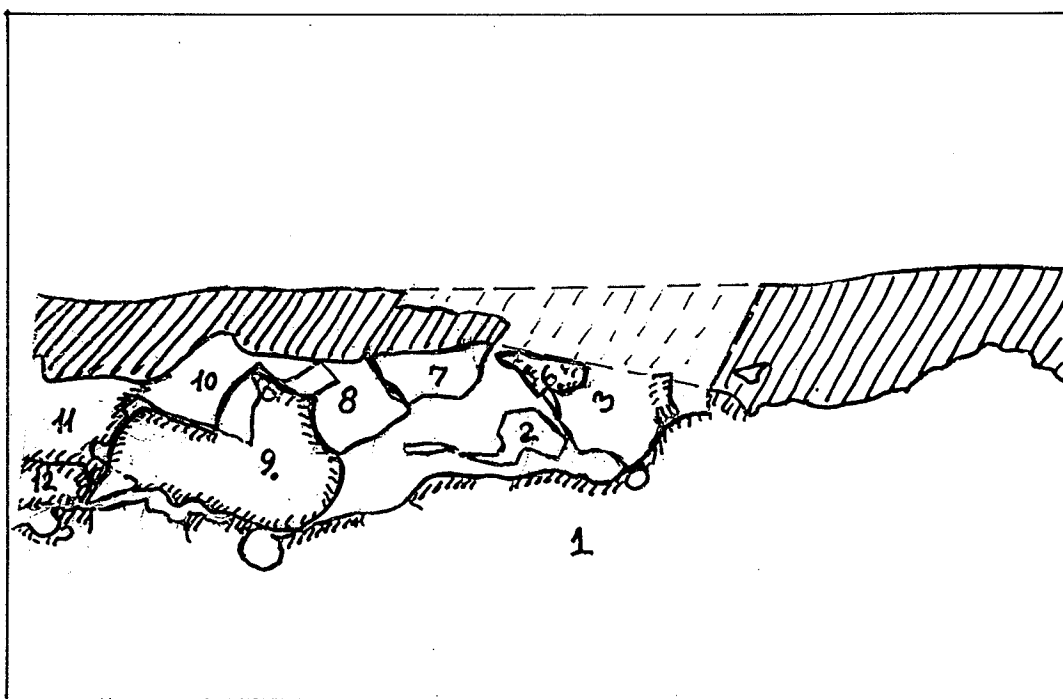
Figur 9. Forsøg på rekonstruktion af betonoverfladen før boblen er dannet og geludtrængning er indtrådt.

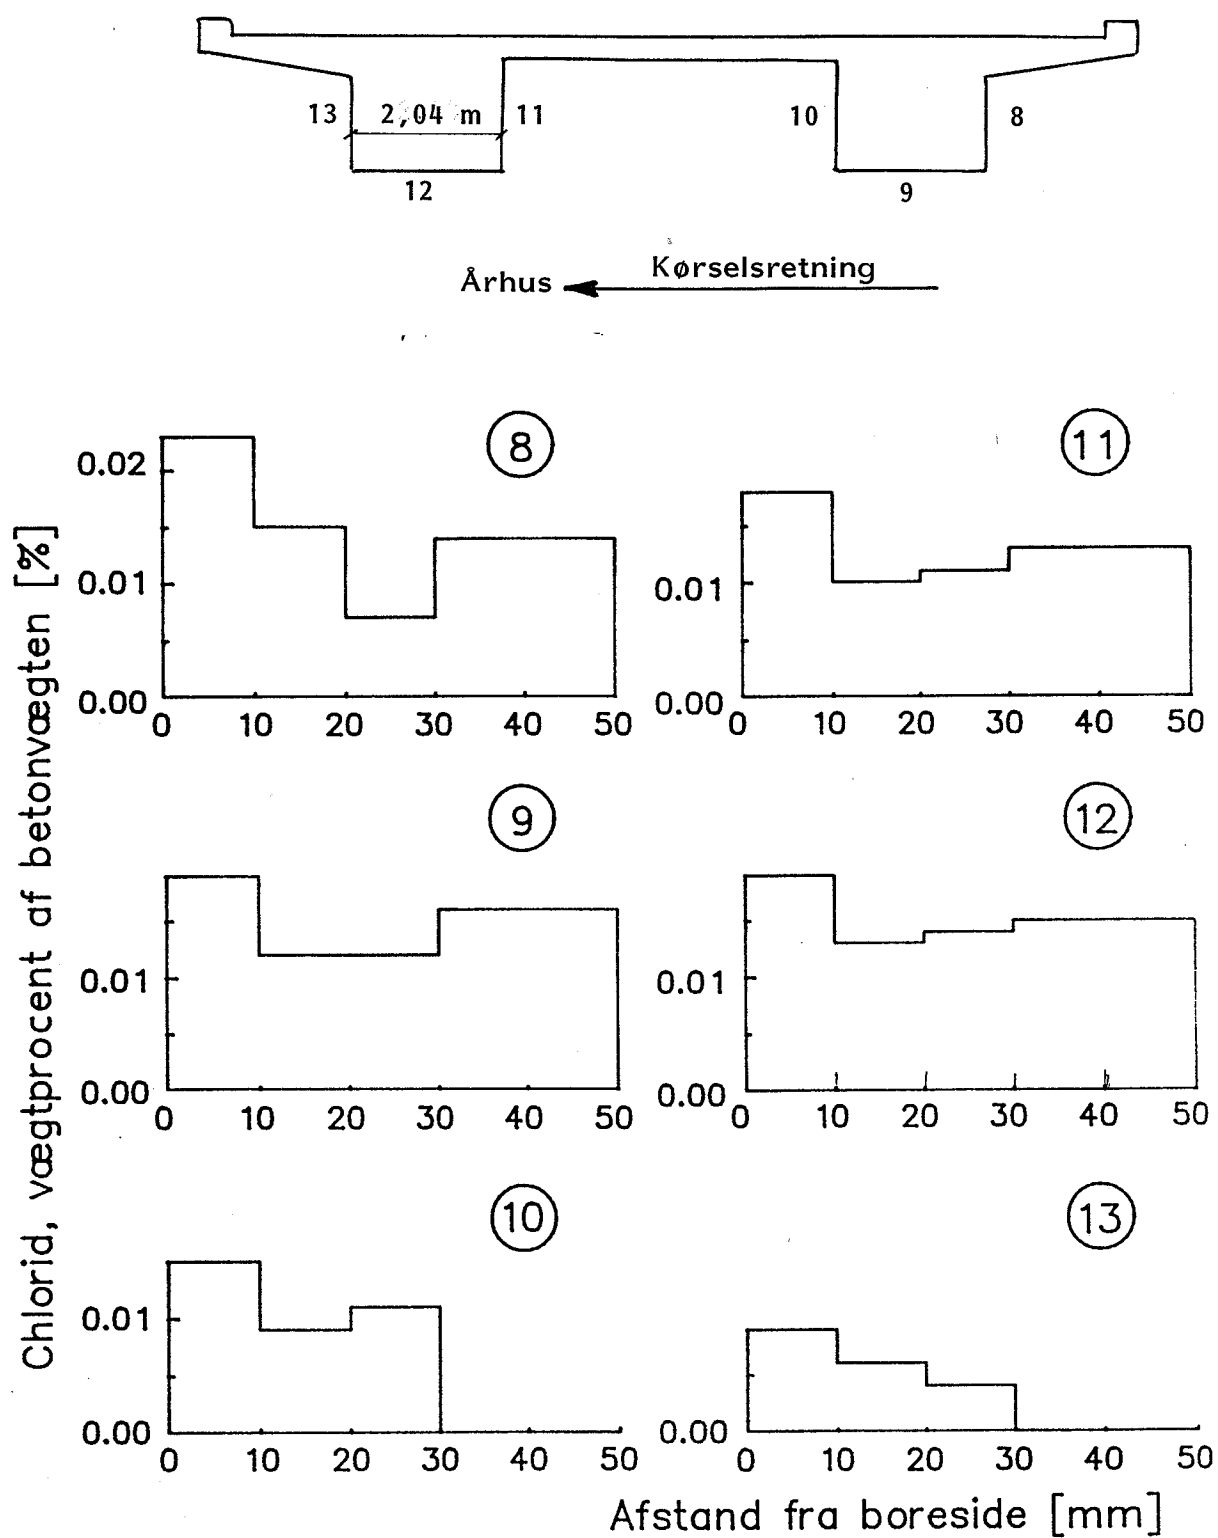
Figur 10. Bro 60-0082. Chloridanalyse.

Resultatet af chloridanalysen ses på figur 10, som viser, at chloridindholdet er højest på de sider, som vender mod kørselsretningen og højest i den drager, der vender mod kørselsretningen. Tilførslen af chlorider er dog meget lav, så lav at den samtidige tilførsel af ekstra alkalier ikke kan have haft nogen betydning for dannelse af revnerne.

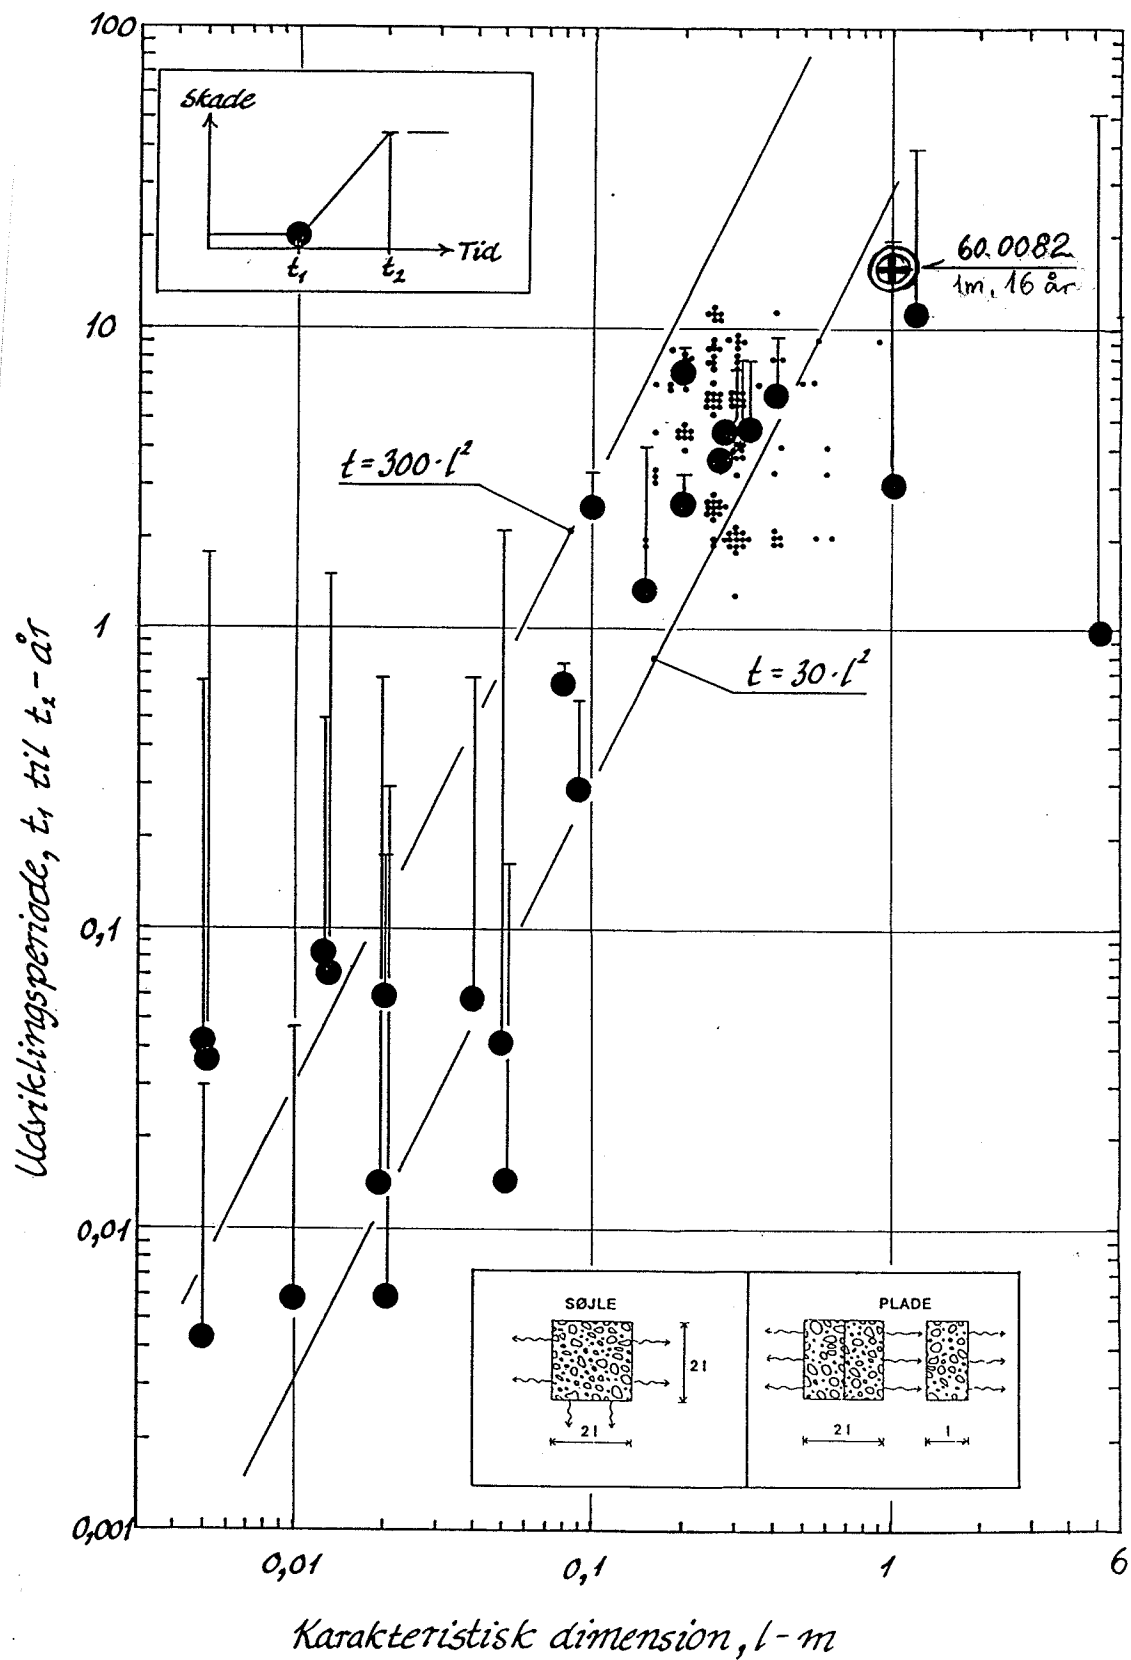
Broen er imidlertid udført med massive dragere. Denne omstændighed bevirker, at eventuel revnedannelse på grund af AKR vil være længe om at udvikle sig, fordi vandet skal have tid til at trænge ind i det inderste af dragerne. Vurderingen af revnetidspunktet kan ske med en metode, beskrevet i /3/. Her fremgår det, at det tidspunkt, revnerne i en konstruktionsdel viser sig på, er proportionalt med kvadratet på konstruktionsdelens karakteristiske dimension, jf. figur 11.

Punktet  $(1, t_1) = (1 \text{ m}, 16 \text{ år})$  plottes i diagrammet figur 11. Det ses at denne iagttagelse stemmer fint ind med den punktskare, som udgøres af tidligere danske erfaringer med motorvejsbroer, jf. /3/.

Figur 11. Bro 60-0082. Vurdering af tidspunkt for synlig revnedannelse.  
De små punkter gælder for danske motorvejsbroer [3/].

Revnetidspunktet for bro 60-0082, 16 år efter støbningen skyldes, at svære konstruktioner revner sent. Revnetidspunktet stemmer med andre iagttagelser af sen revnedannelse på svære konstruktioner.
