Solfangeres driftssikkerhed og holdbarhed

En vurdering af 22 solfangere på grundlag af afprøvninger

Laboratoriet for Varmeisolering
Danmarks Tekniske Højskole
Meddelelse nr. 133

Energiministeriets Solvarmeprogram-rapport nr. 20
Juli 1983

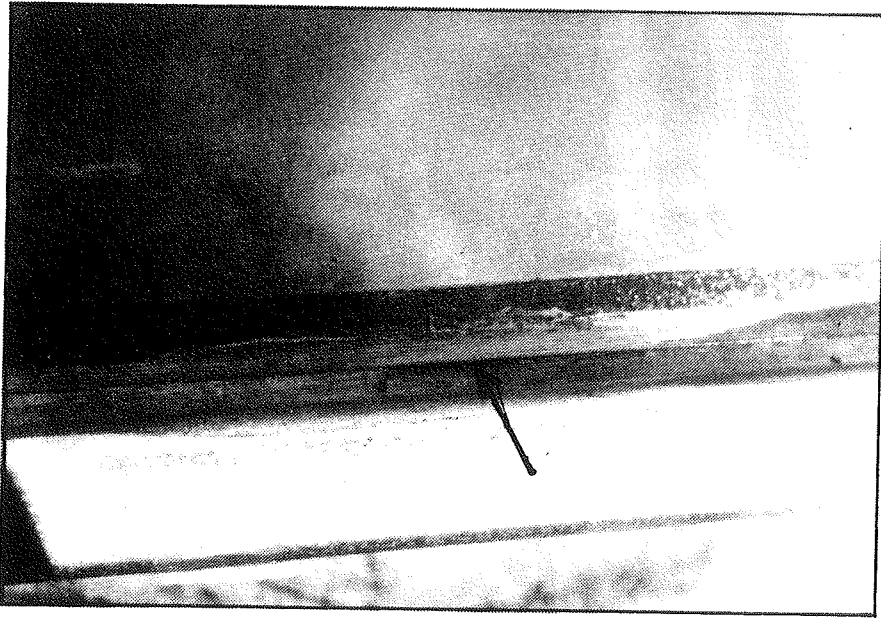
Fig. S5.3

Silikonefugen har løsnet sig, således at vand kan løbe lige ned i solfangeren.

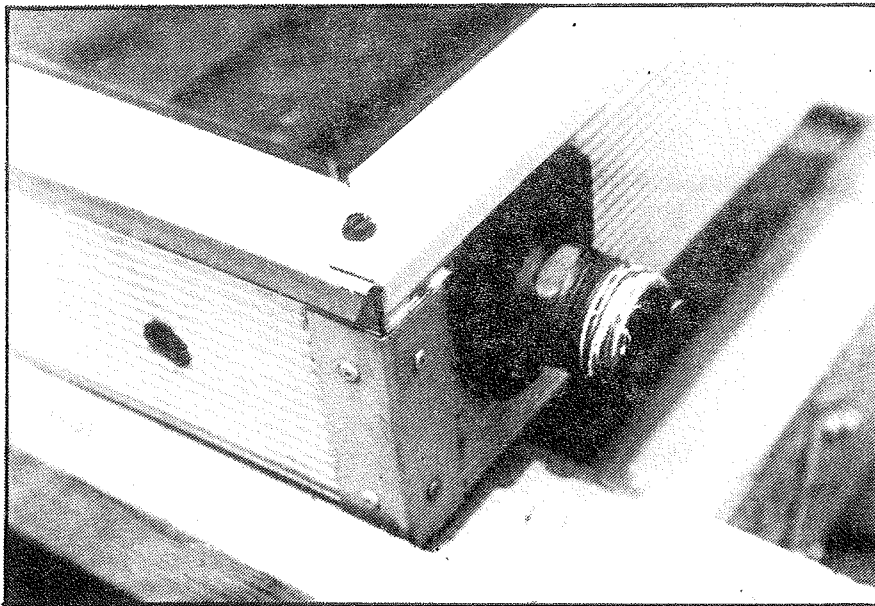
Fig. S13.2

Hjørne af solfangeren. Bemærk gummibåndets krympning.

Tætningen mellem glas og kasse med det U-formede gummiprofil ført ubrudt rundt om hjørnerne, er ikke regntæt, således som den er udført med en svag glassliste. Solfangeren er fuget med silicone i hjørnerne mellem glas og glasliste. Selv om solfangeren ikke er regntæt, betyder 2 store drænhuller i den nederste solfangerside og en stor ventilation, at det indtrængende vand bliver et kort bekendskab. Der er da også kun en ringe korrosionpåvirkning af absorberen efter 1 års placering udendørs, når man tager regntætheden i betragtning (en smule ir ved rørlodninger). Rørgennemføringssklodsen er ikke regntæt.

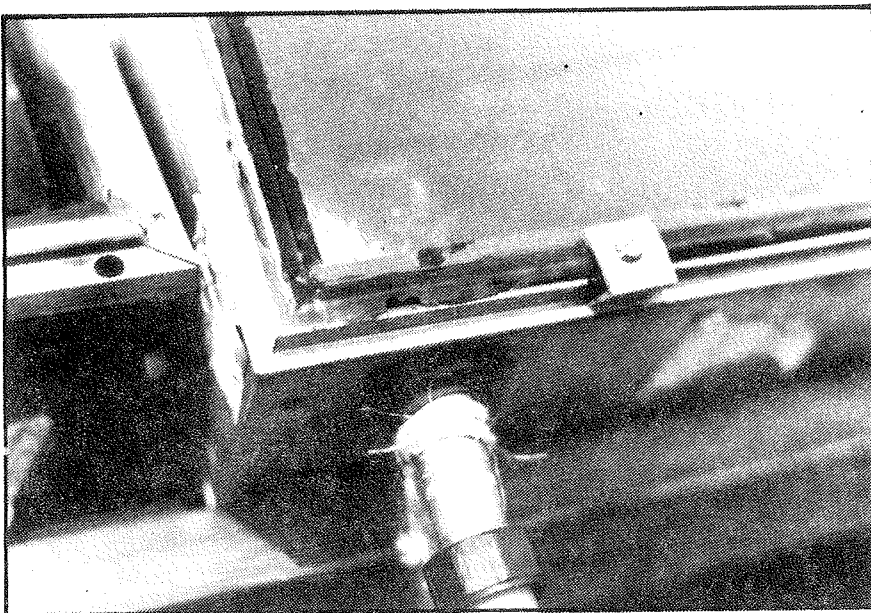
Fig. S16.2

Hjørne af solfangeren. I den afprøvede model var glasset anbragt direkte på profilet.

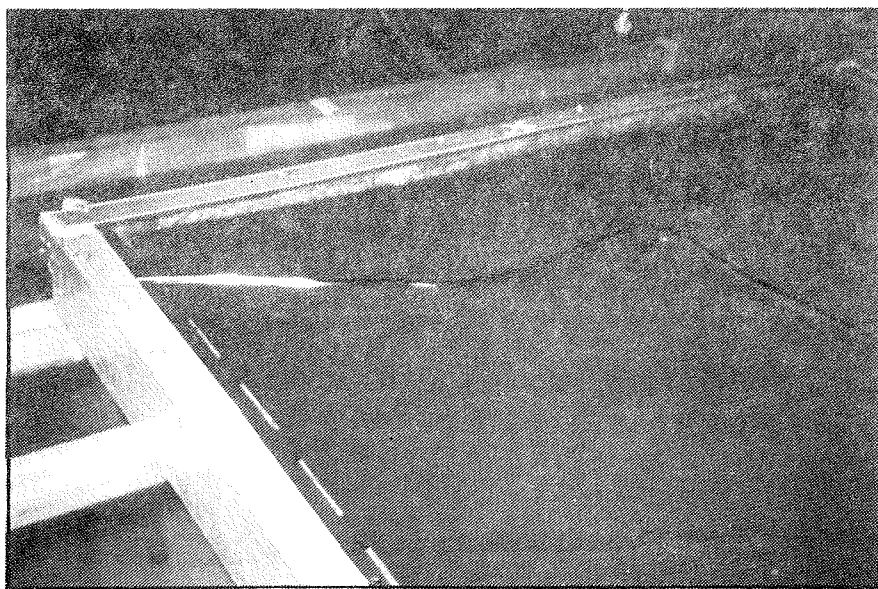
Fig. S19.3
Glasset knækkede
under temperatur
-prøvning.

Ved stagnationsprøven knækkede glasset på langs. (se fig.S19.3). Glasset er monteret med fugebånd på begge sider komprimeret ved klemning om alu-profilet. Der har ikke været tale om særlig store temperaturforskelle mellem midten af glasset og kanten. Glasset kan være revnet som følge af den uensartede komprimering ved klemning og/eller fordi det har været for fastspændt. Et tilsvarende element men noget mindre, har været placeret udendørs i et år, her er glasset ikke revnet. Den valgte løsning for dæklagssamlingen betyder at dæklaget ikke vil kunne skilles fra solfangerkassen ved behov for reparation.

Det er usikkert om glasset ville revne under en udendørs stagnation, alligevel er kasse/dæklag samlingen kritisk på grund af, at fugebåndene arbejder sig løs. Iøvrigt er solfangeren god.

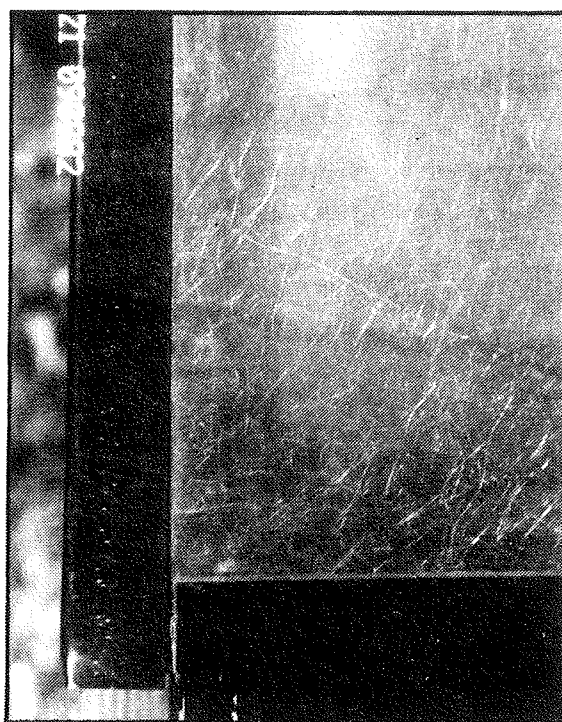
Fig. S21.2
Dæklaget. Glasfiberarmeret
polyester (GPR).

Ved stagnationsprøven bulede dæklaget (glasfiberarmeret polyester) en del ud, det rettede sig imidlertid helt ud ved afkøling, og der var ikke opstået skader.

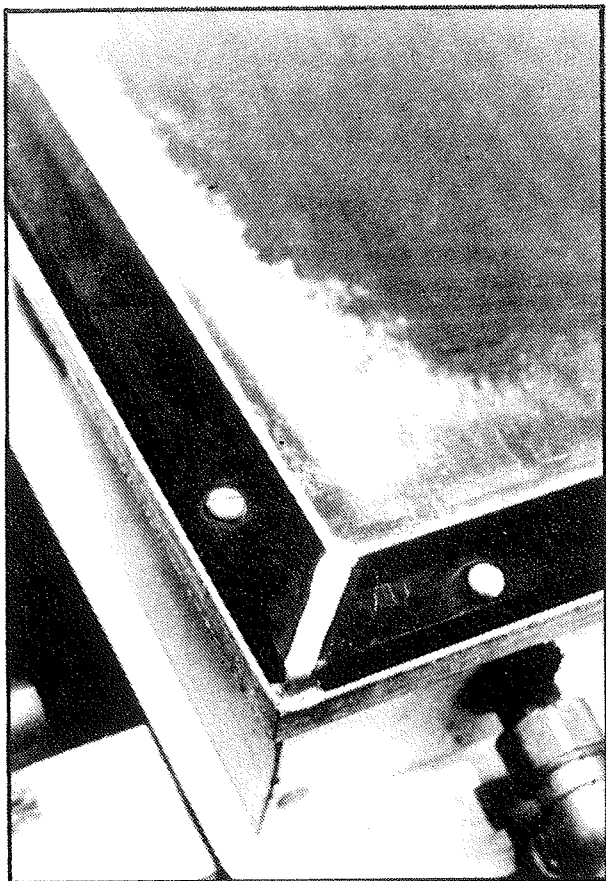
Fig. S25.2

Hjørne af solfanger.

Billedet er taget en dag hvor der var kondensdannelser.

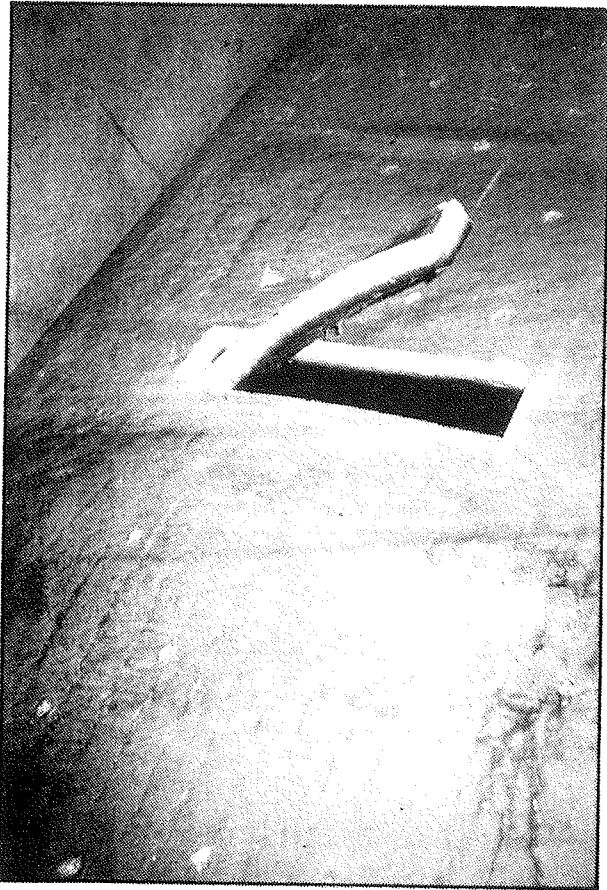
Fig. S25.3

Bagsiden af solfangeren hvor der var anvendt brandhæmmende PUR-skum. Skummet er bulet ud og stærkt forkullet.

Kantisoleringen (PUR-skum) er ikke beskyttet mod solens lys. Den revnede adskillige steder. Bagsiden af solfangeren bulede kraftigt ud og blev misfarvet.

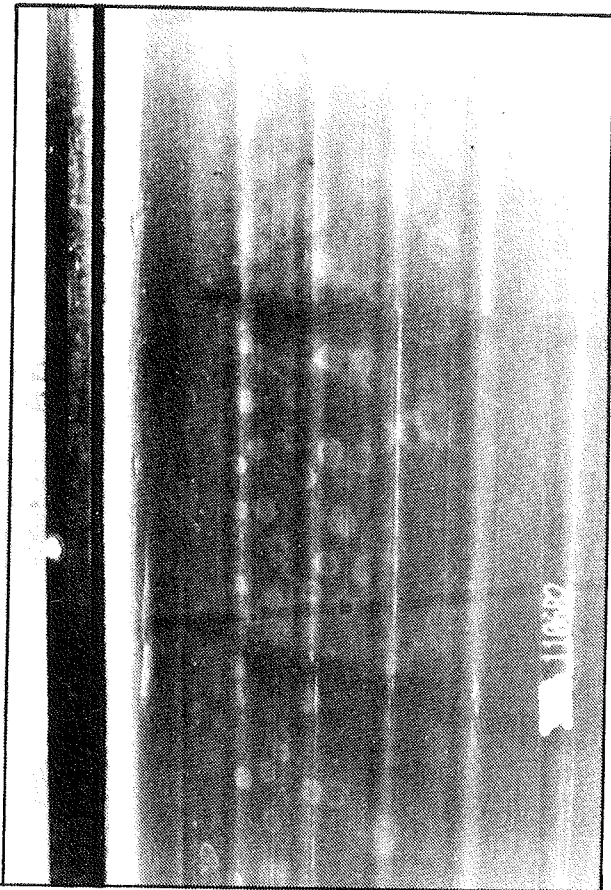
Fig. S25.4

Misfarvning på den selektive folie der er klæbet på absorberen på solfanger nr. 26.

Det er blevet konstateret, at udgasningsprodukterne på dæklaget opløses i den megen kondens i fugtige perioder. Nogle måneder senere er der blevet observeret ringformede misfarvninger på absorberfolien, hvor der senere opstår korrosionshuller (mest nær kantisoleringen). (Afsnit 3.2).

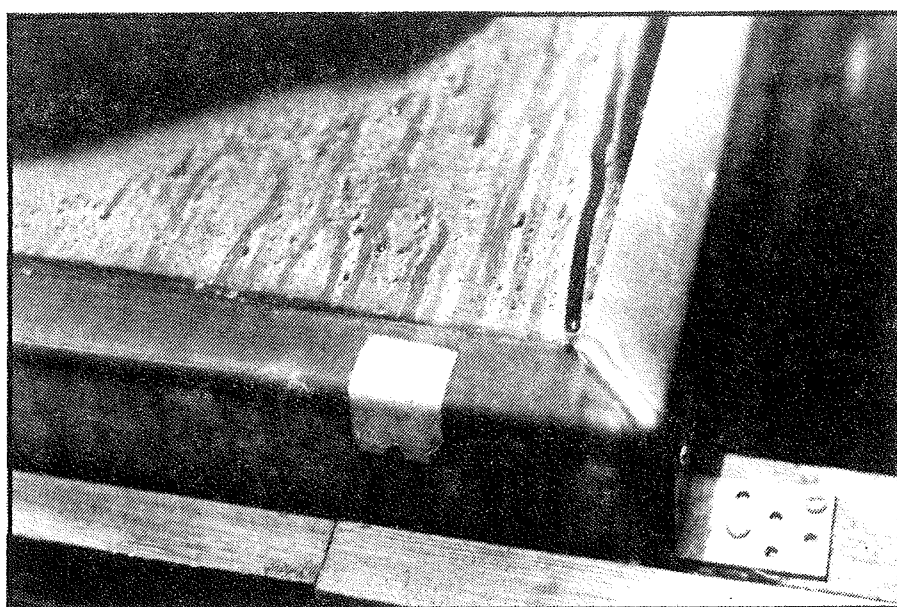
Fig. S29.2
Hjørne af solfanger. Solfangeren har stået udendørs i stagnation et år. Der ses kraftig kondensdannelse.

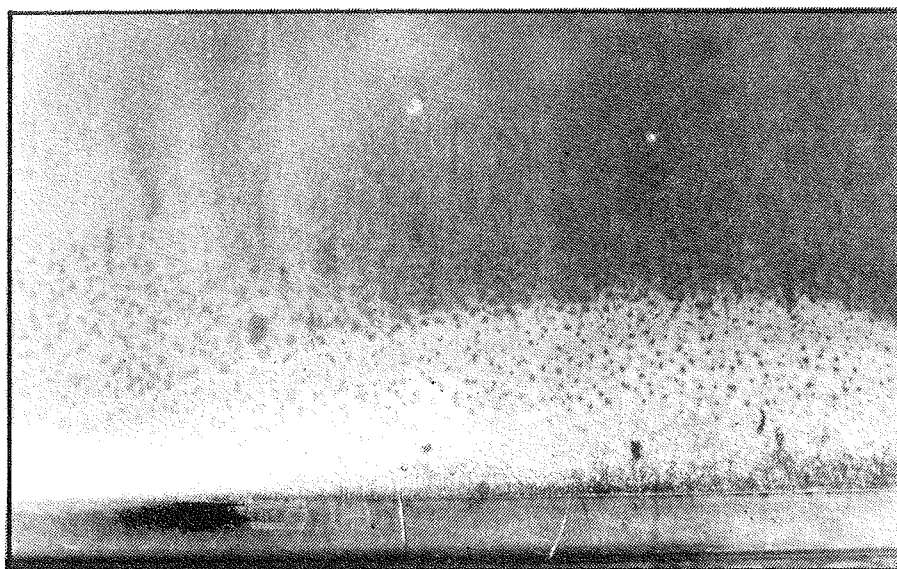
Fig. S29.3
Udgasningsprodukter har gjort glasset næsten uigennemsigtigt.

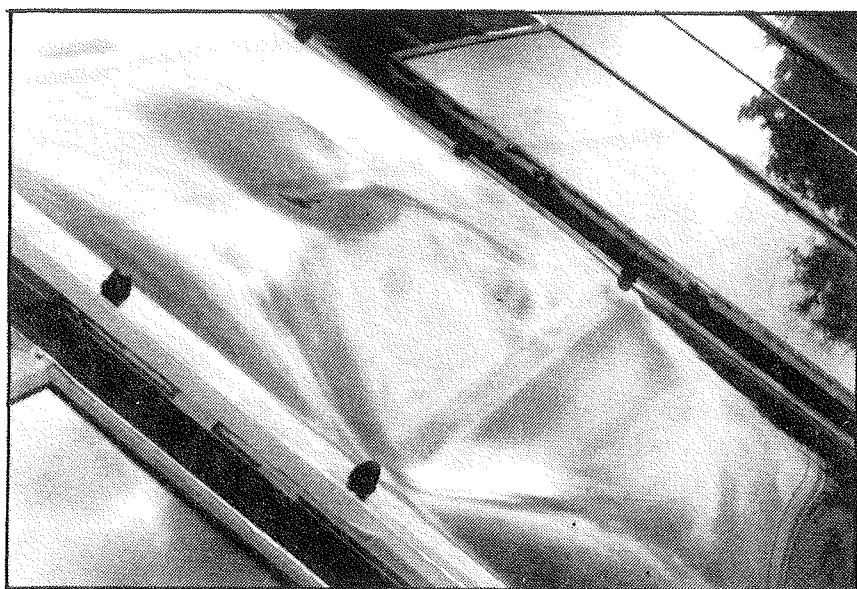
Fig. S30.2

Dæklaget blev
deformeret under
temperaturprøvningen.

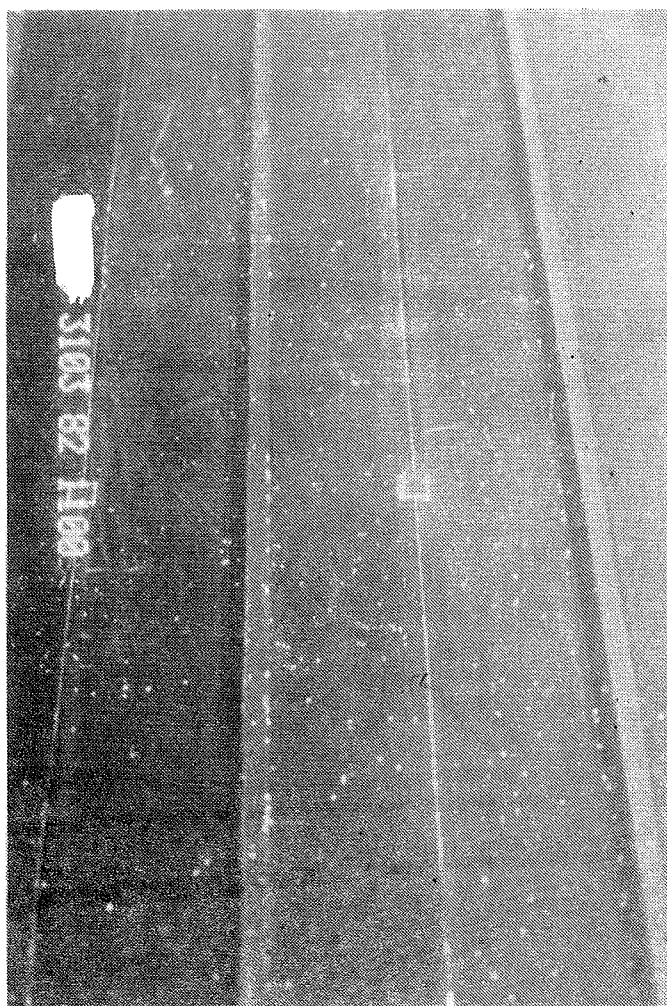
Fig. S31.4

Foto af solfanger 31's absorber efter placering udendørs i 1 år med et meget lav ventilationsgrad og stor kondens dannelse. Der ses tydeligt små hvide korrosions pletter.

Det vil være vanskeligt at opnå en helt regntæt inddækning med den anvendte inddækningsflig. Der har været en vis fugtpåvirkning inde i solfangeren opstillet udendørs pga. en del kondensdannelse. Sandsynligvis som følge heraf er der blevet konstateret små korrosionspletter på absorberpladen. Grunden til den megen kondensdannelse er uden tvivl, at denne solfanger er blevet ekstra tætnet med tape ved rørgennemføringerne med heraf følgende forringet ventilation.

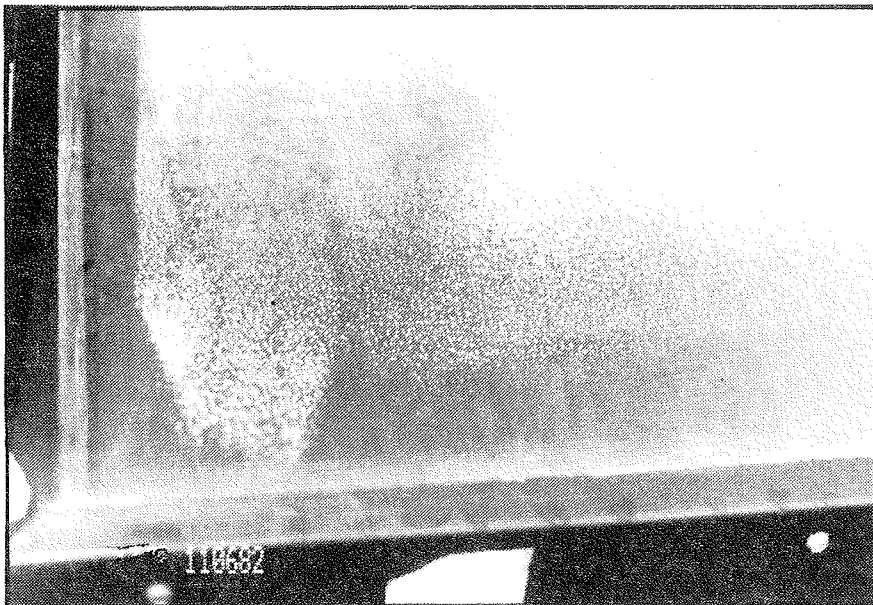
Fig. S34.2

Kraftig udgasning på glasset efter et år udendørs i stagnation.

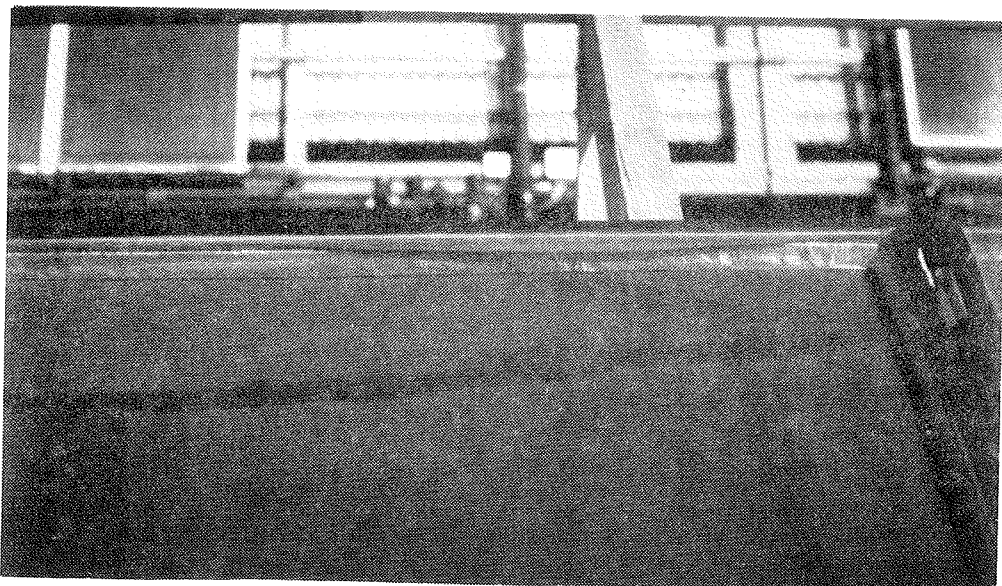
Fig. S34.3 Solfanger 34 placeret udendørs med ny glas/hane samling. Fuge-båndet har arbejdet sig løs.

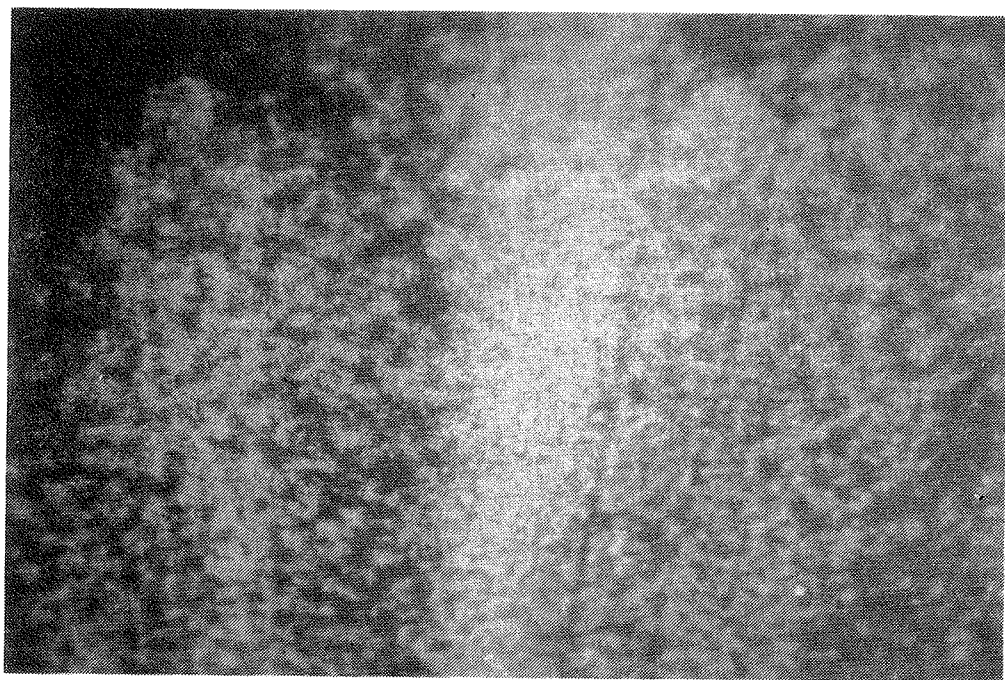
Fig. S34.4 Eksempel på korrosion i solfangeren efter flere års drift i et system. Det er tydeligvis regntætheden som er gået sig en tur.

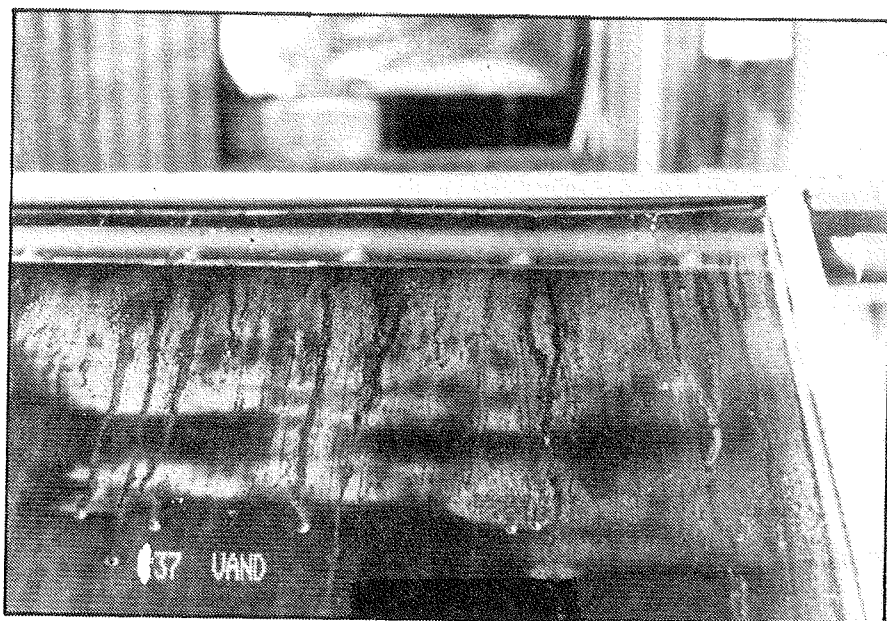
Fig. S37.2 Kondensdannelse indvendigt på glasset efter vandpåsprøjtning (haveslange) på en varm solfanger.
