## Mekaniske egenskaber

## Udfordring

## Mål

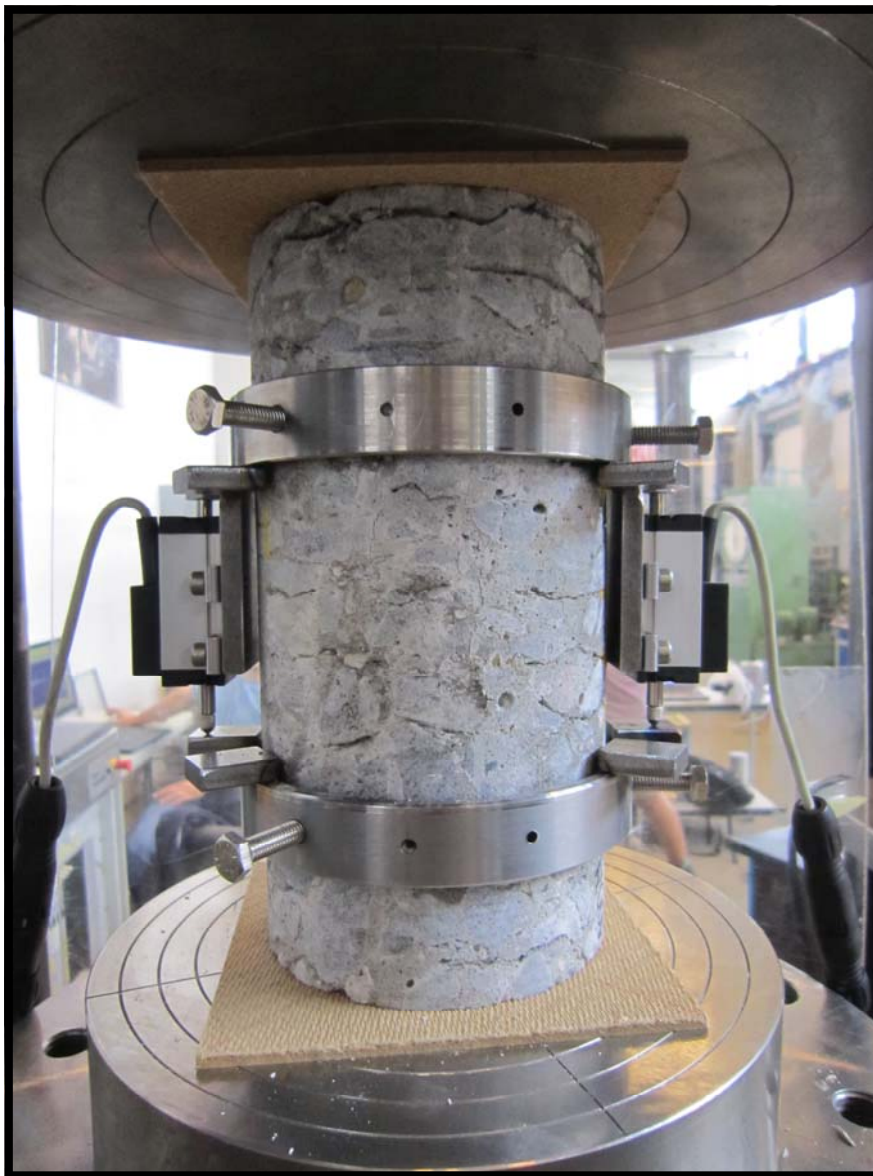
### Opstilling til arbejdskurve - tryk

Betonprøven belastes til brud. Deformation måles med to flytningsmålere - en på hver side af betonprøven.

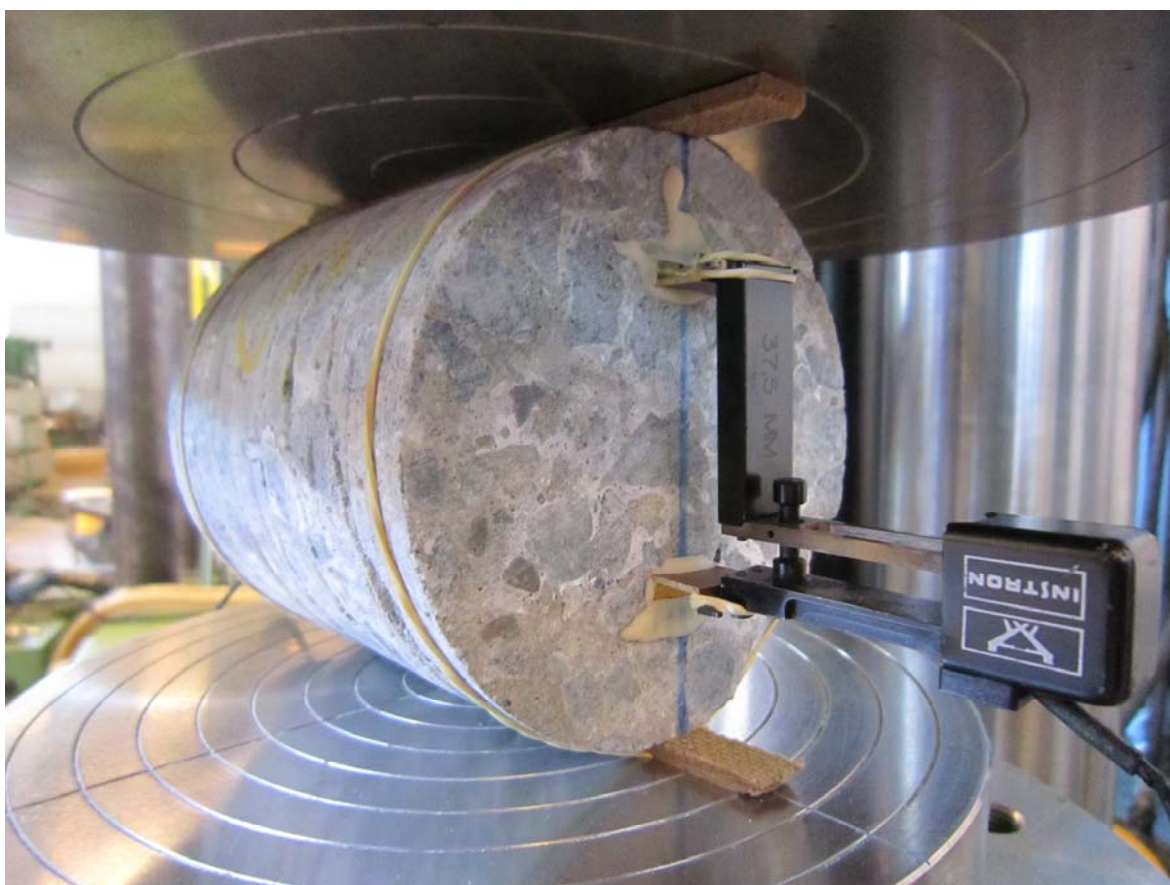
### Opstilling til arbejds-kurve - spaltetræk

Betonprøven belastes til brud. Deformation måles med to ekstensometre - en på hver ende af betonprøven.

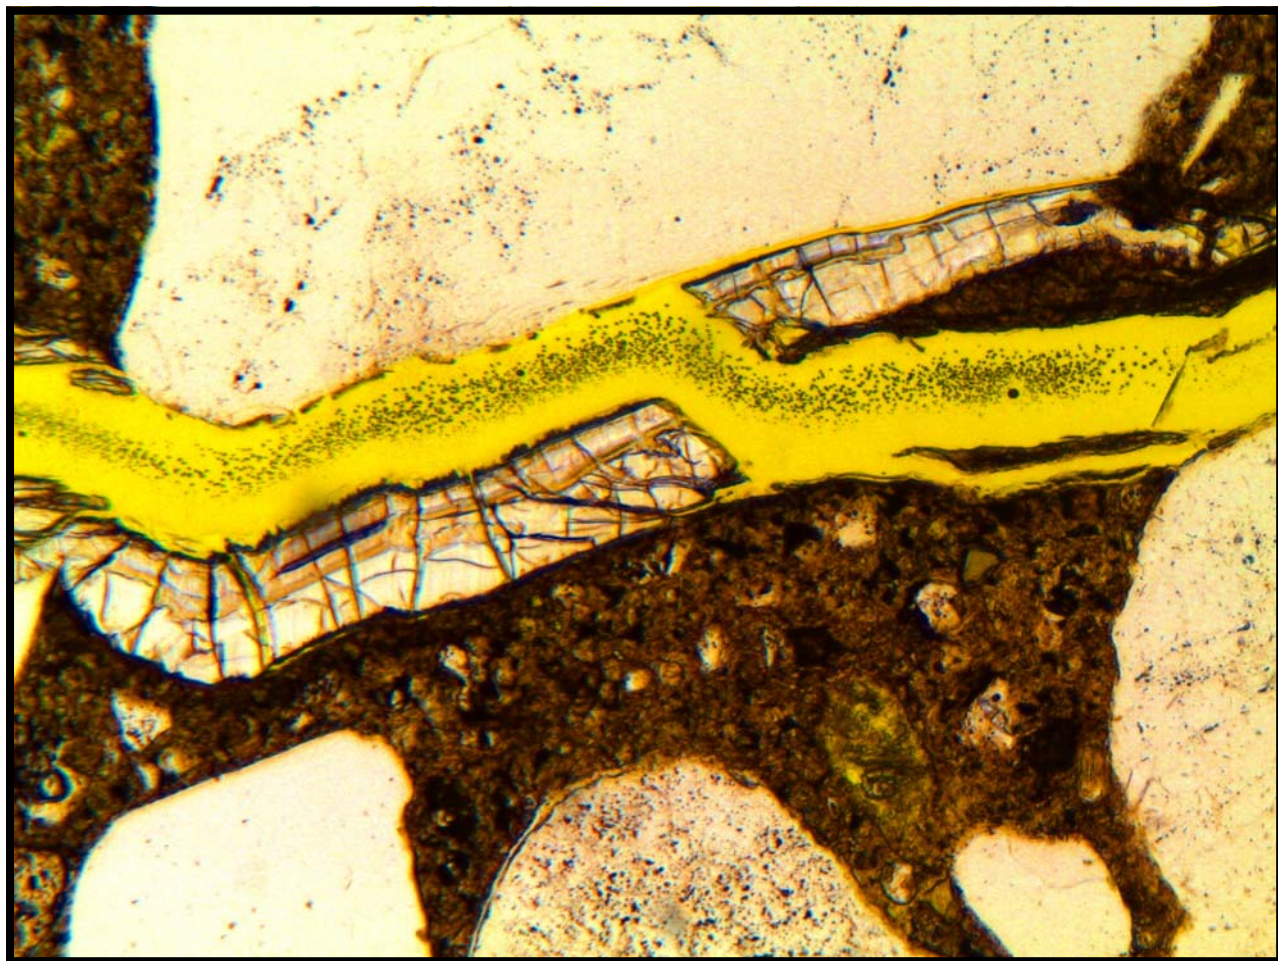
Udsnit af tyndslib  
0,6 x 0,75 mm.

Mikroskopering af tyndslib fremstillet af den aktuelle betonprøve.

Revne forårsaget af forskydningsbrud vises med gul farve.

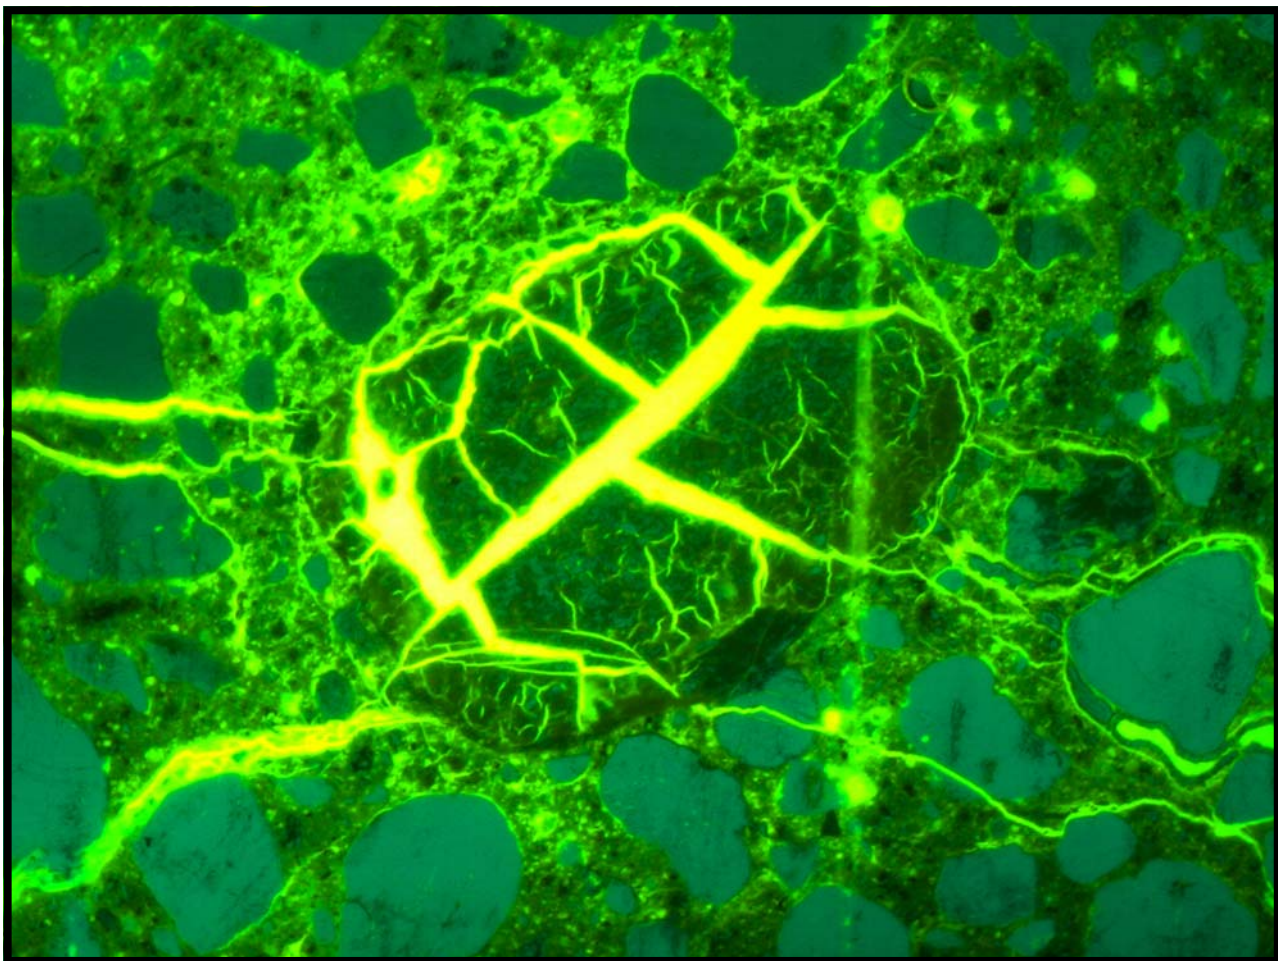
Udsnit af tyndslib  
3,0 x 3,5 mm.

Reaktivt AKR sandkorn som er ekspanderet og har forårsaget skadelige revner.
