Aktuelle byggerier 1983

Særtryk af byggeindustrien

Danmarks Ingeniørakademi, Bygningsafdelingen

Statens Byggeforskningsinstitut

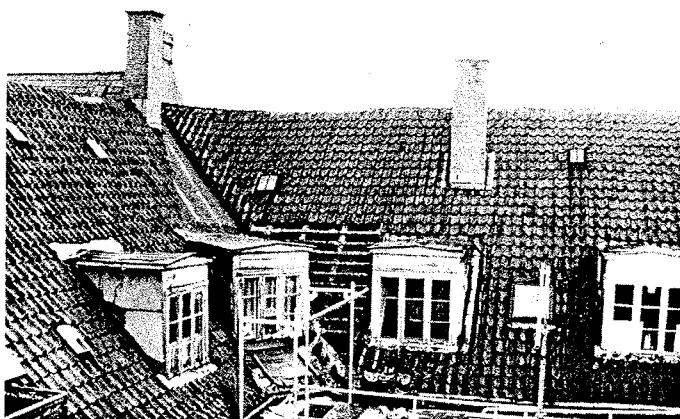
Fig. 5. Bygningens nordøstlige kehl, set fra gården. Bemærk sætningen af tagryggen og den brede skotrende, der skyldes en dobbelt kehlkonstruktion på grund af kvisten i hjørnet, foto HCP.

Figur 5 viser skotrenden i bygningens nordøstlige hjørne set fra gården. Foruden den forømtalte sætning af rygningen viser figuren en hjørnekvist, der, som det senere skulle vise sig, har bidraget til problemet. Forholdet er nemlig det, at kvisten medfører, at det normale kehlspær under skotrenden nu må udføres som et dobbeltspær. Da disse to spær foroven må have vederlag på gavlen tæt ved hinanden, og kvisten samtidig skal have parallelle flunker, må de to kehlspær »ændre retning« i ni-

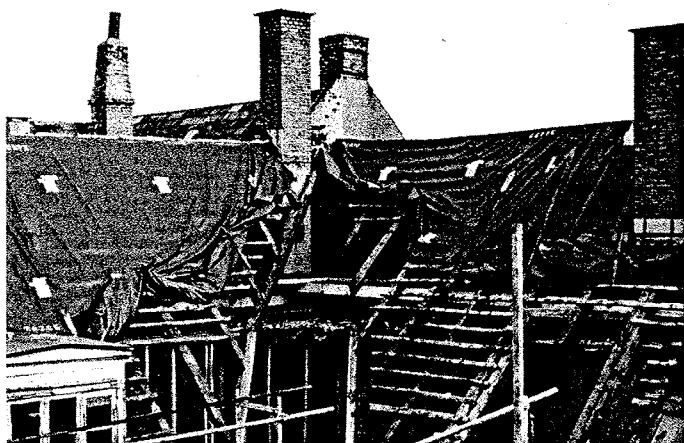
Fig. 7. Bygningens nordøstlige hjørne med fløjen mod Dosseringen til højre. Det lyse tømmer under pressenningen er den oplagte forstærkningsbjælke, foto BEC.

Figurer 7 og 8 viser løsningen på dette konstruktive problem. Mellem den nordlige brandmur og tværvæggen i hovedtrapperummet (se etageplanen på figur 4) er oplagt en ca. 8 meter lang 225 x 225 mm træbjælke, hvis sider følger taghældningen 45° til optagelse af lasterne i dette hjørne af bygningen. Selv om bjælken har et — efter normale forhold — stort tværsnit, vil den få en maksimal nedbøjning på ca. 100 mm for fuld last.

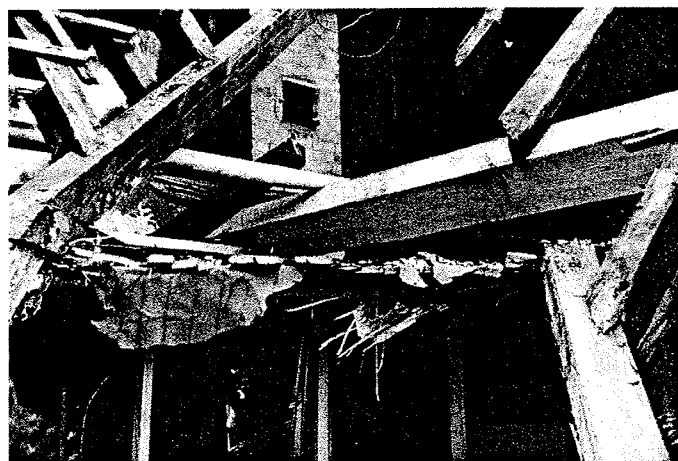
Fig. 8. Detalje af figur 7. Bemærk, at den højre del af den gamle kehl-konstruktion er fjernet, foto BEC.

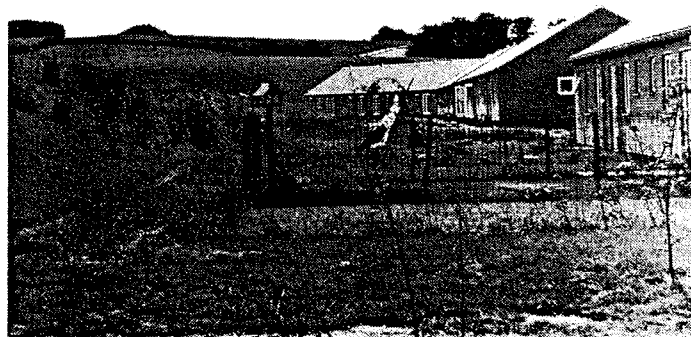
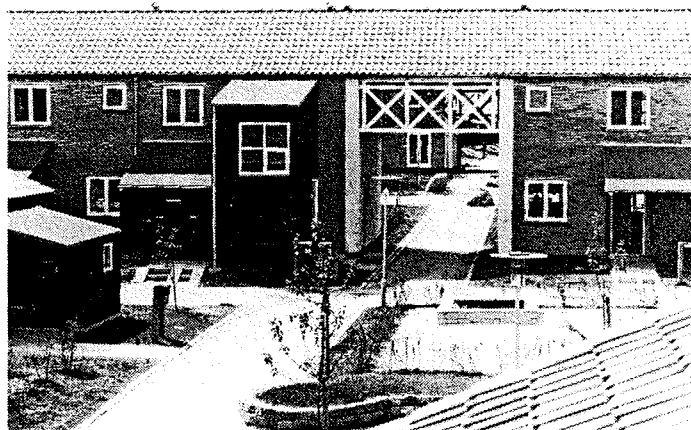
Fig. 1. Håndværkerparken i Holme. Billederne viser lave havefacader ud mod Holme Bjerge og høje indgangsfacader ind mod pladssdannelse og hovedstier. Bemærk lodret forskydning og knæk i husrækkerne, de inddækkede udvendige trapper til 1. sals lejligheder og portåbningen.

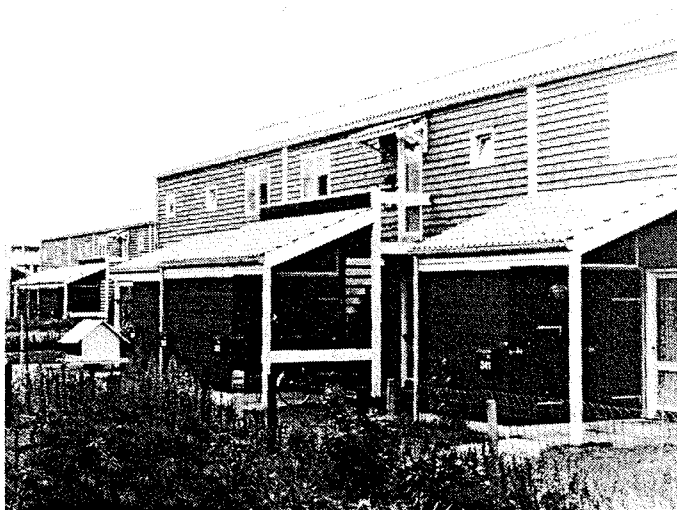
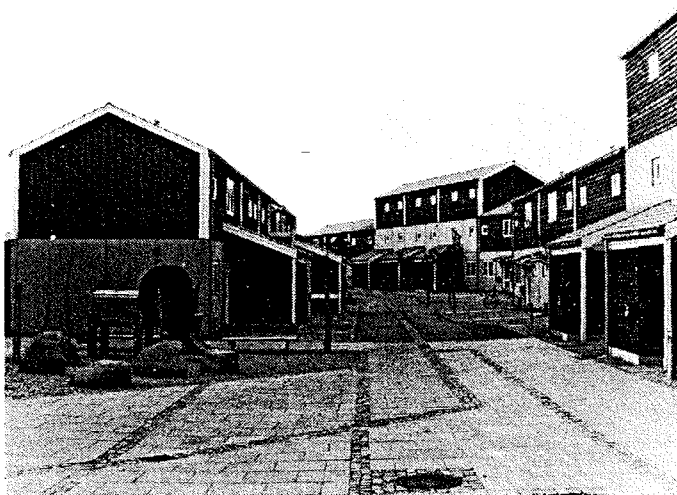
Fig. 2. Holmebækhuse i Herfølge. Billederne viser 2 og 3 etagers indgangsfacader ud mod torv og stier i bebyggelsen. Bemærk udvendig trapper til 1. sals lejligheder og altanen, som er ophængt i bagvæggen i øverste etage og støtter sig til etagedækket.

tonelementer til lavt byggeri giver modsat en række nye konstruktive muligheder, fordi bæreevnen af de massive væg-elementer er rigelig stor. I HH bærer ydervæggen på 1. sal som skive henover den åbning, der optræder i forbindelse med knaster på huset, se figur 4 og udvendige altaner på de tre etages huse er ophængt i ydervæggen, se figur 2.

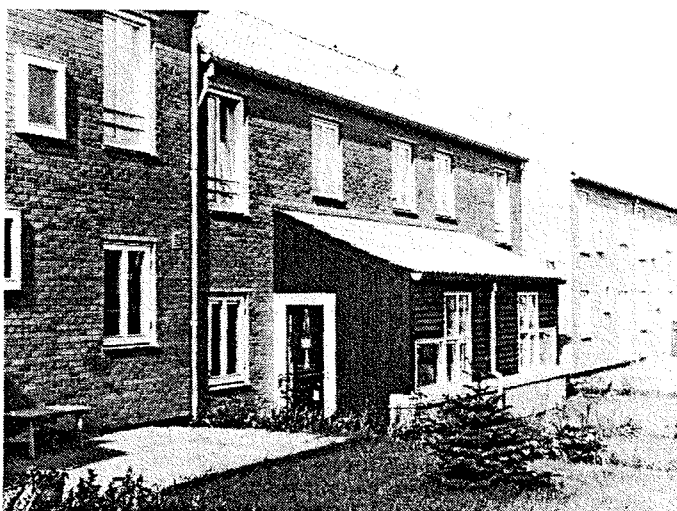
Fig. 7. Havefacaden af to etages boliger med stuekarnap. Endeknasten foroven giver et ekstra værelse til boligen vist på fig. 4 og 6. Bemærk brystningerne på karnapperne, se fig. 12 og 13, og de »udvendige« vinduer på det murede hus.

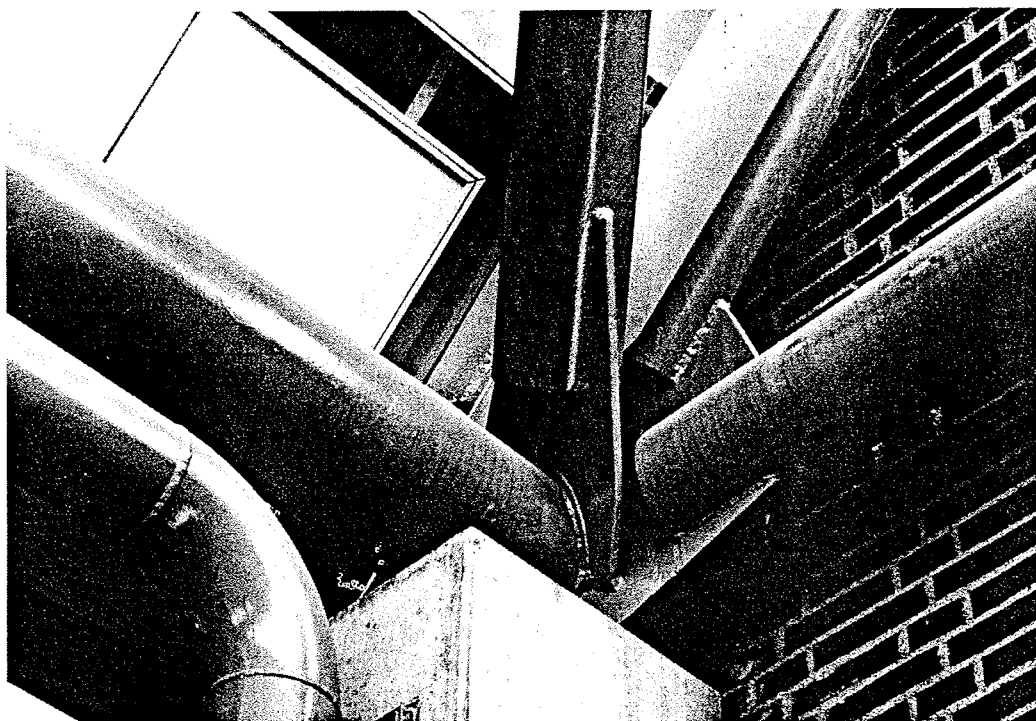
Fig. 6. Detalje af vederlag for hovedtagdrager. Bemærk diagonaltilslutningen, hvor knudepladen som en sadel går ned over flangerøret. Til venstre ses øverste hjørne af rørgalge, hvori langsgående rørbroer er ophængt. ►
