**Aktuelle byggerier 1984**

# **DIAB husbygning**

# Kontorbygning for Bahrain State Electricity Directorate (BSED)

# Kontorhus i Holte

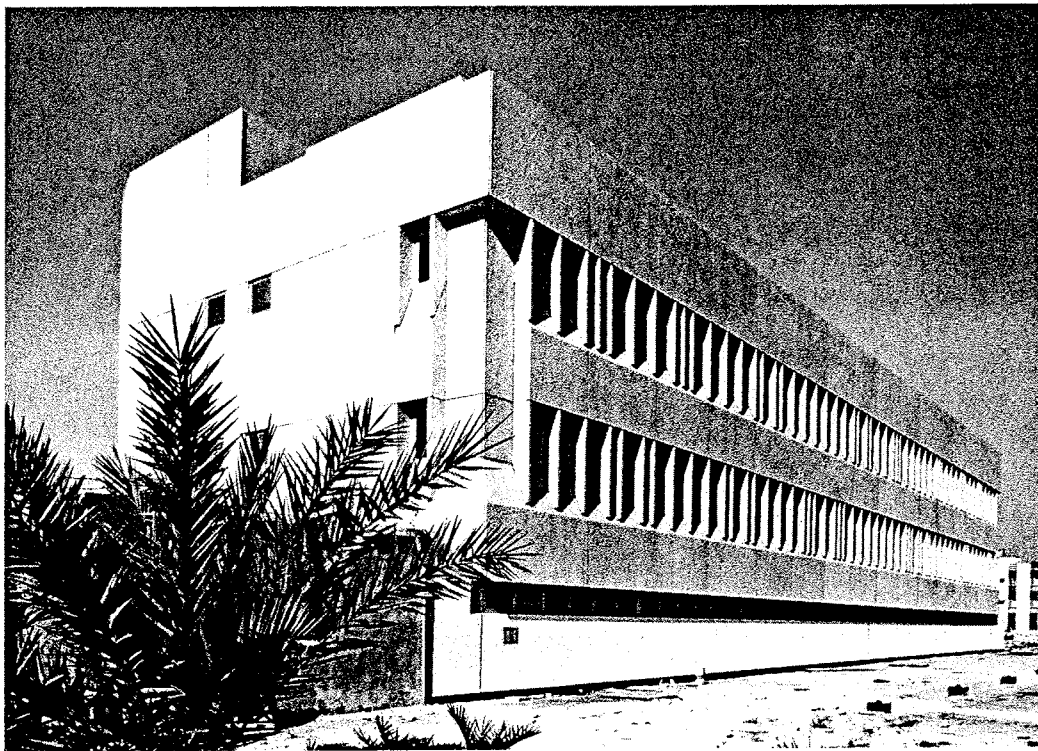
BSED's administrationsbygning på Shaikh Isa Road, Juffair, Manama, Bahrain.

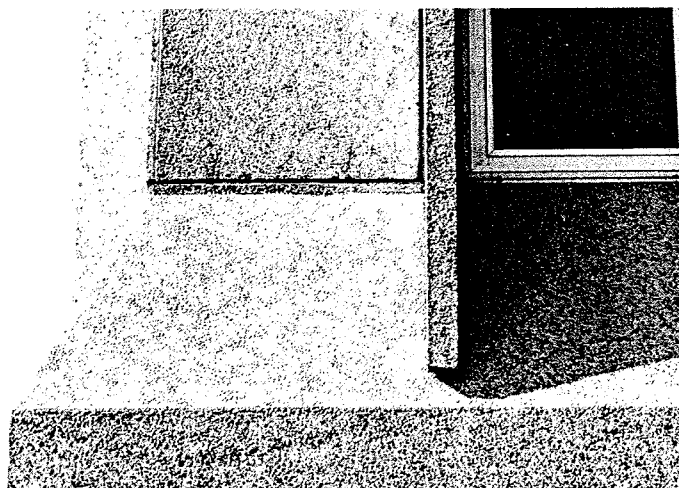
Facade, finne og vindue.

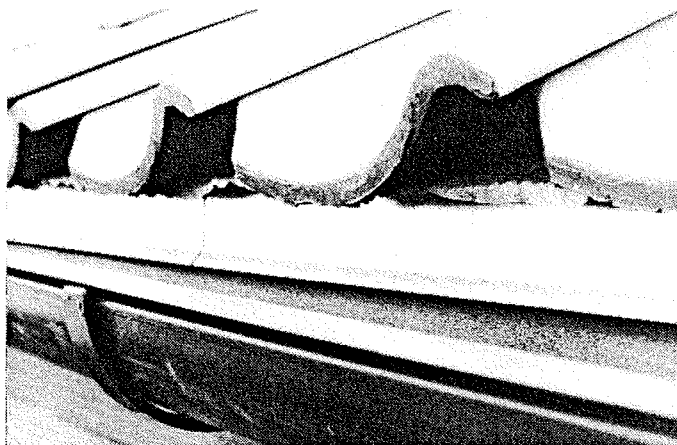
Fig. 11. Detalje af tagfoden med zinkplade, der både sikrer god afvanding, afløb af evt. smeltet tygesne under stenene og ventilation under undertag.

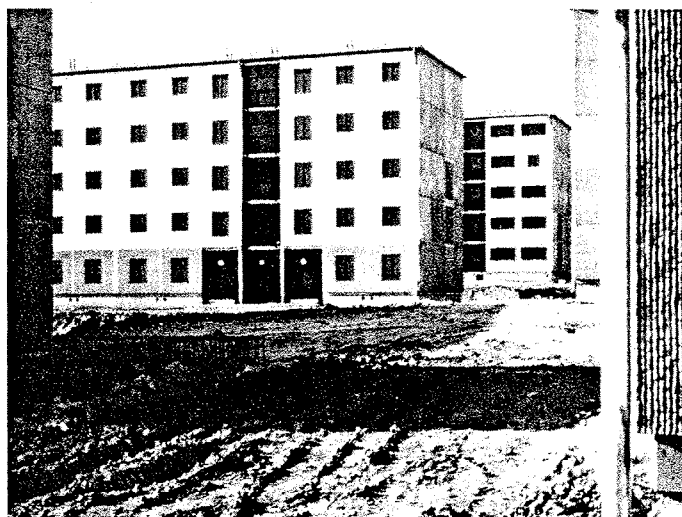
Figur 1. Færdige blokke, marts 1984.

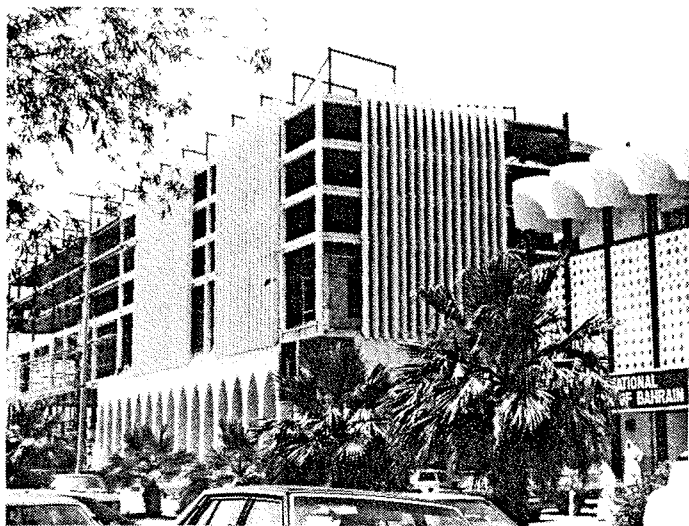
Bygningens sydvestlige hjørne under facademontage.

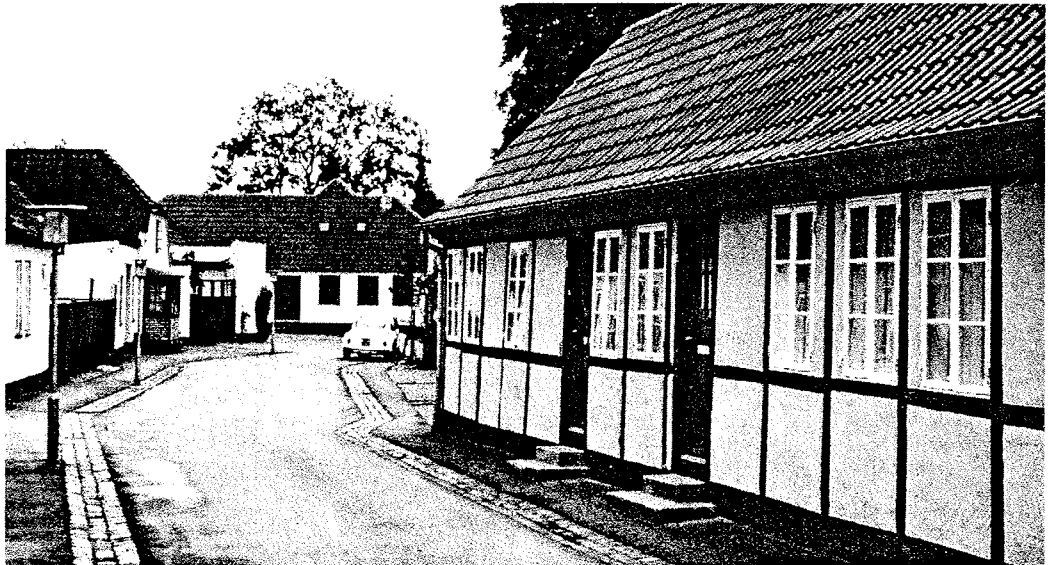
Figur 2. Brødregade 2 er baghus til Torvet 30. Bygningen er opført ca. 1850. I forbindelse med saneringen er tag og gavlvæg fornyet, og vindues- og dørplaceringer i facaden delvis ændret. Terrændæk og flere indvendige vægge er fornyet, og eksisterende ydervægge er efterisoleret indvendigt.

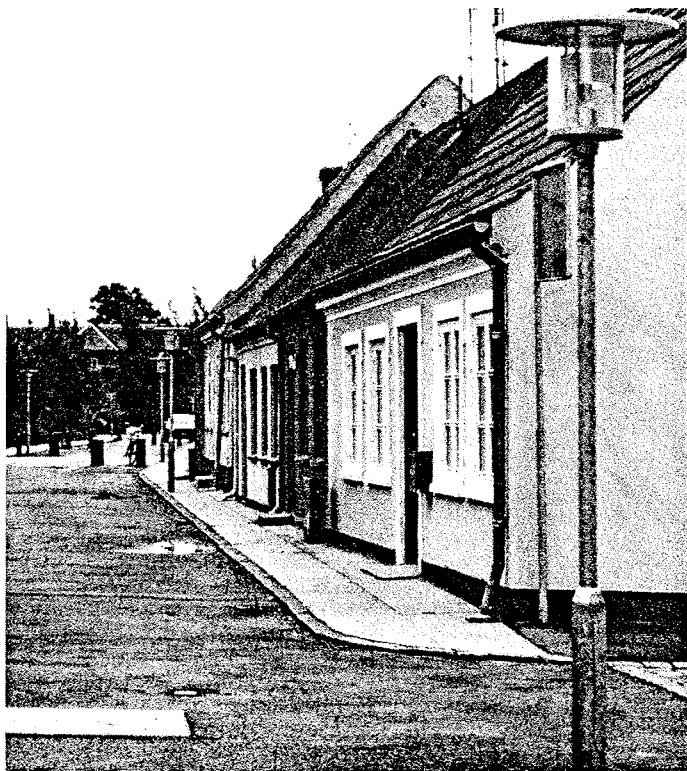
Figur 10. Søndergade 14, nærmeste hus til højre. Pudset bindingsværkshus. Saneringen har bl.a. bevirket, at der er etableret WC og bad i boligen, at loft, ydervægge og vinduer er efterisoleret og at køkkeninventar er udskiftet. Som eneste tilfælde i området var der fugtøpsøgning i lejlighedsskellet mod Søndergade 16. Det lykkedes i denne forbindelse at nedtage en del af væggen, etablere fugtmembran og genopbygge væggen — uden at fjerne pudsen ind mod naboen.

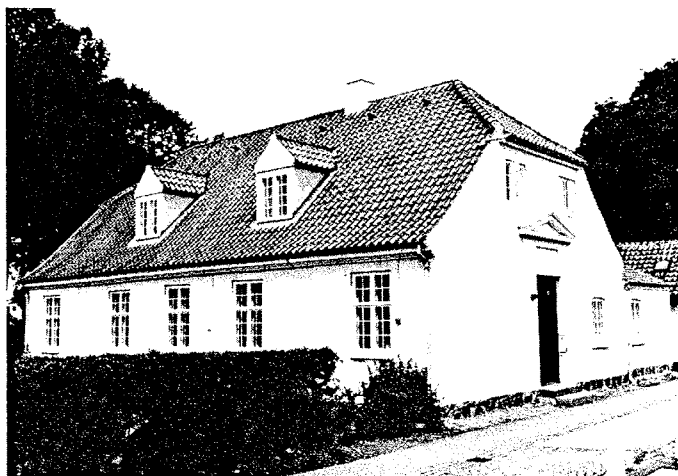
Figur 11. Brødregade 19, opført 1846 som landsdelens første amtssygehus med 10 sengepladser, i 1895 ændret til 6 udlejningsboliger. Omfattende istandsættelser og moderniseringer har nu resulteret i 3 udlejningsboliger. Ombygningsudgift ca. 3.300 kr./m² incl. moms og honorarer.
