DIAB og SBI beskriver

Aktuelle byggerier 1985

Særtryk af Byggeindustrien

AKTUELLE BYGGERIER 85

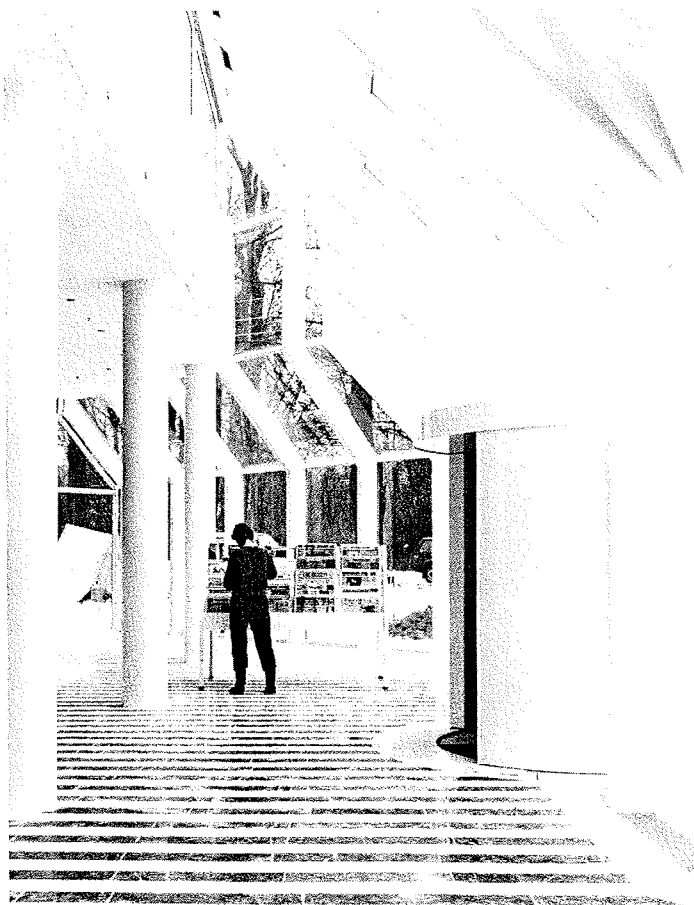
Fig. 5 b. Indgangsparti mod nord-øst med let stålkonstruktion og termoglas.

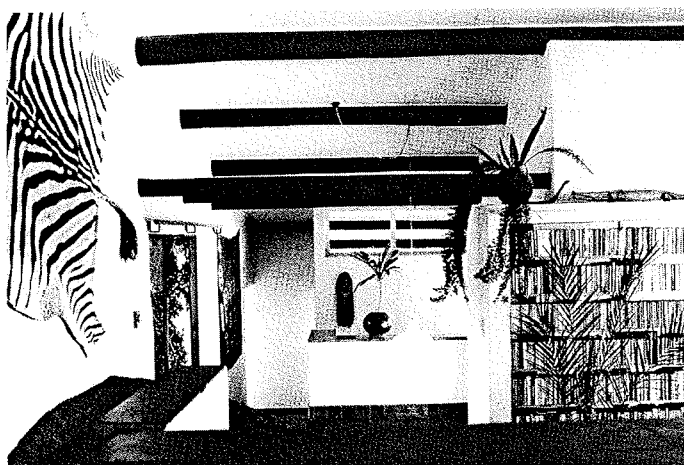
Figur 13. Interiør fra opholdsstue. I nederste venstre hjørne skimtes klippen fra figur 12.

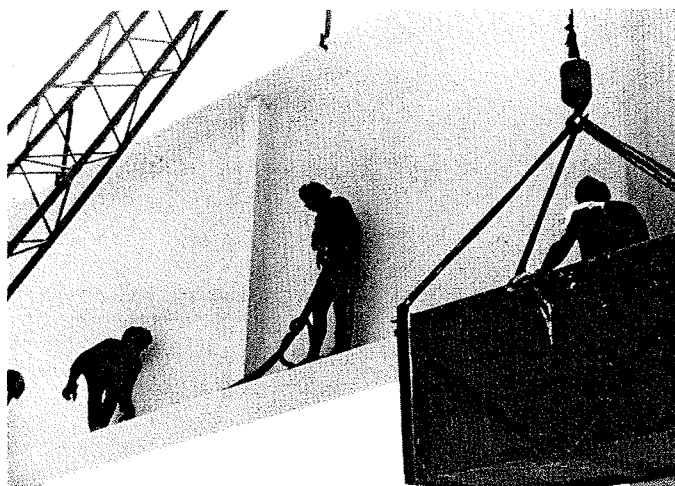
Montage af hovedtagbjælke.

m blev monteret i to løft, idet der var indskudt et svejst montagestød ca. 10 m fra mellemunderstøtningen. De to bjælke dele var fra værkstedet forsynet med en pilhøjde på indtil 160 mm. Der blev kompenseret for den usymmetriske montageform ved, at den sidst monterede 65 m lange bjælke del blev givet en vinkel-drejning (enden af bjælken blev løftet i forhold til stødet) før sammensvejsning med den førstmonterede 85 m lange bjælke del. Tagbjælkerne er fremstillet af St. 52-3.

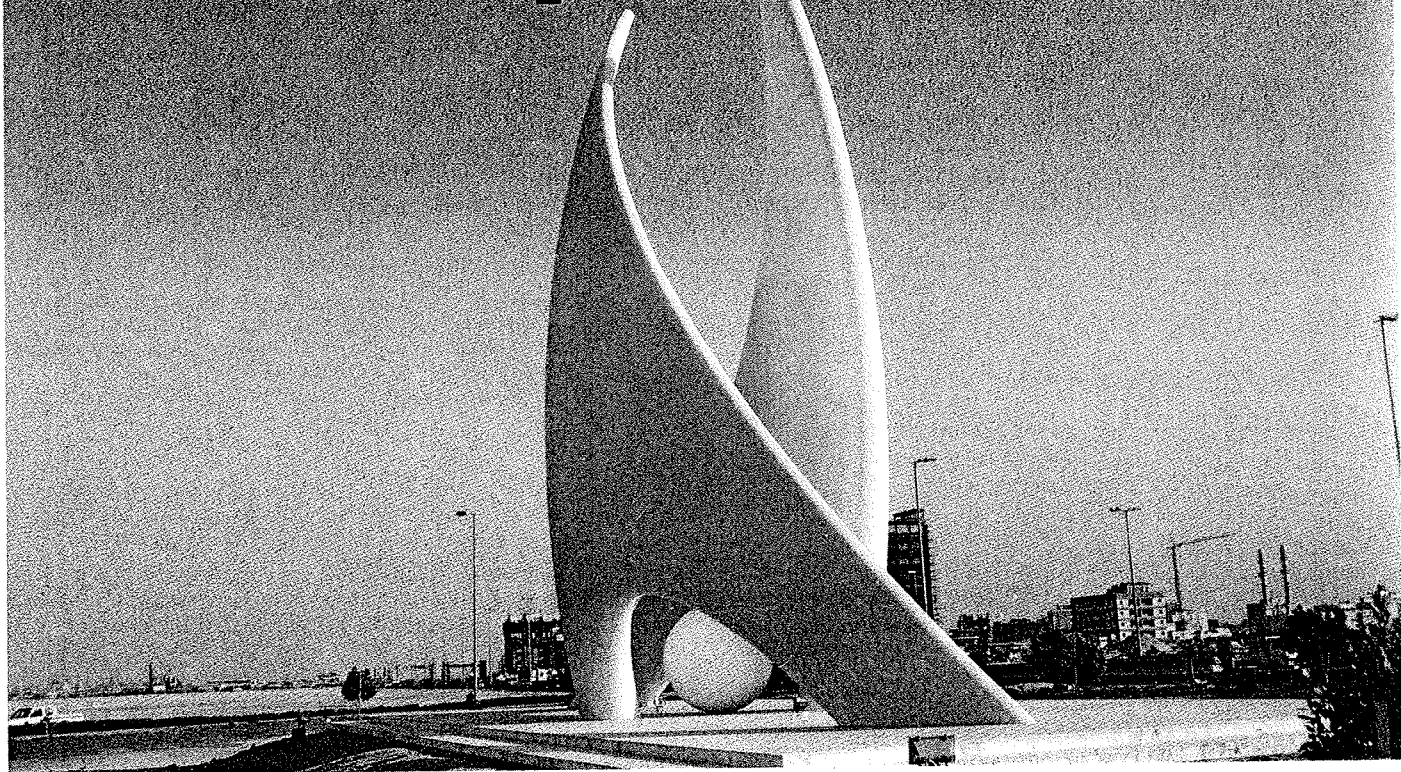
Bahrain's vartegn: The Pearl of the Gulf. Den færdige skulptur på det marmorbeklædte betonfundament. Parkanlægget er endnu ikke etableret.

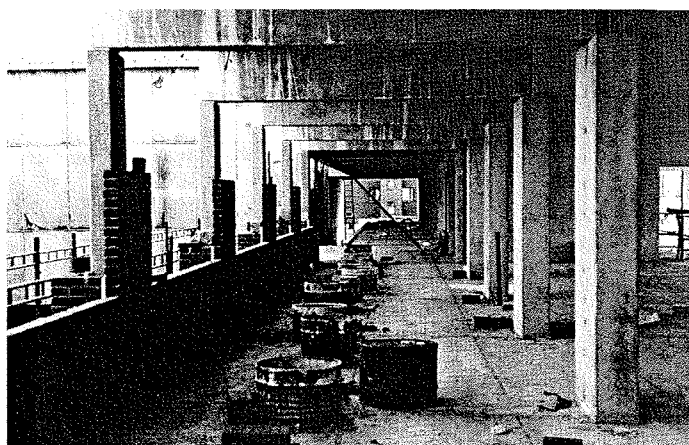
Fig. 5. Fotos fra byggepladsen: 1. De præfabrikerede betonelementer er monteret, rejsegilde. 2. Skalmuring pågår. 3. Den akustisk korrekte, men noget tillukkede, facade mod Østergade. 4. Den færdige facade mod Kampmannsgade.

Efter betonelementmontagen og udstøbning af elementfugerne er der udført udfyldningsmurværk som blank mur i røde teglsten, så indvendige som udvendige overflader fremtræder som et lidt rustikt murværk i røde håndstrøgne teglsten. Figur 5, billede nr. 4, viser dog, at arkitekten har valgt at lade en række runde betonsøjler på 1. sal stå synlige.

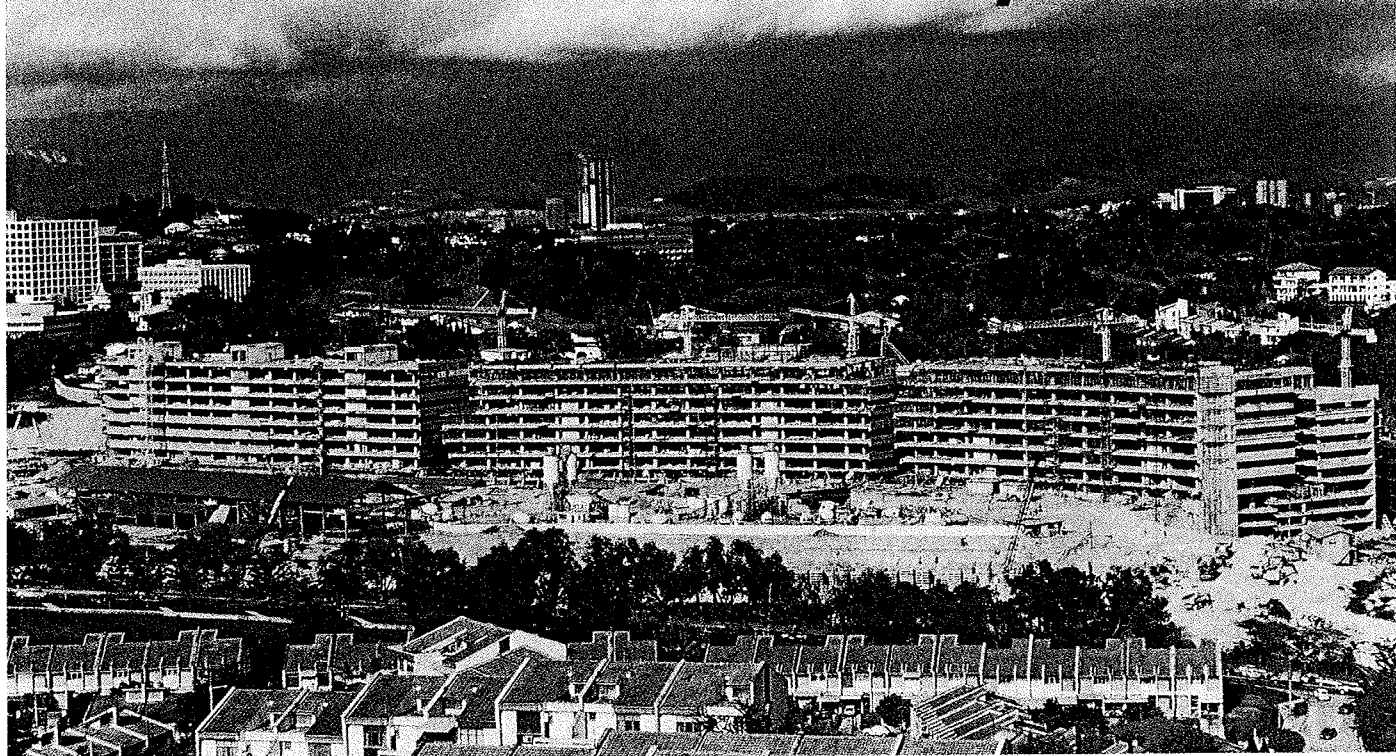
Oversigtsbillede af første fase af Damansara Town Centre. Dansk projekterede betonfacader monteres på kontorblokken længst til venstre. Foran blokkene ses Scancon's feltfabrik og lagerplads samt betonblandestation for de pladsstøtte hovedkonstruktioner.
