# **DIAB husbygning Danmarks Ingeniørakademi**

## **Aktuelle byggerier 1991**

# **DIAB husbygning**

# ERHVERVSCENTER NORD

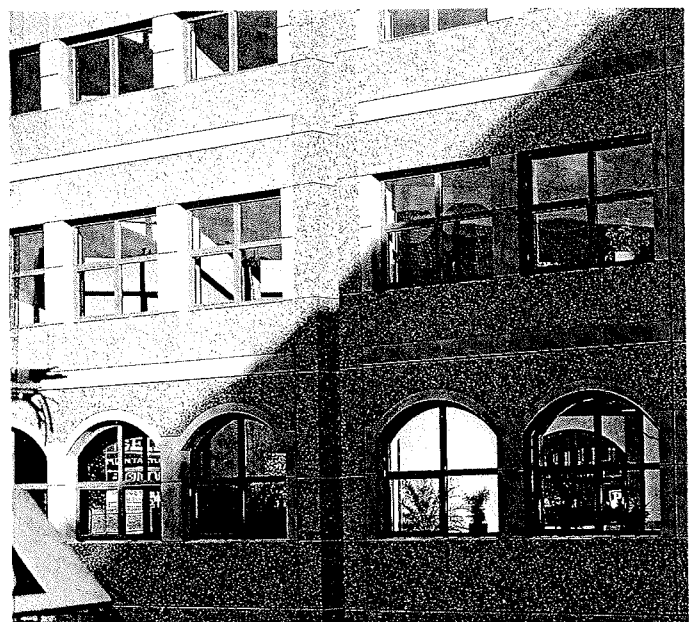
Foto 3. Facaden opbygges af 48M brede betonsandwichfacader adskilt af dy-  
be nicher. Overfladerne veksler mellem frilagt, afsyret og slebet beton i bånd  
omkring vinduer og udfor etagedækkene.

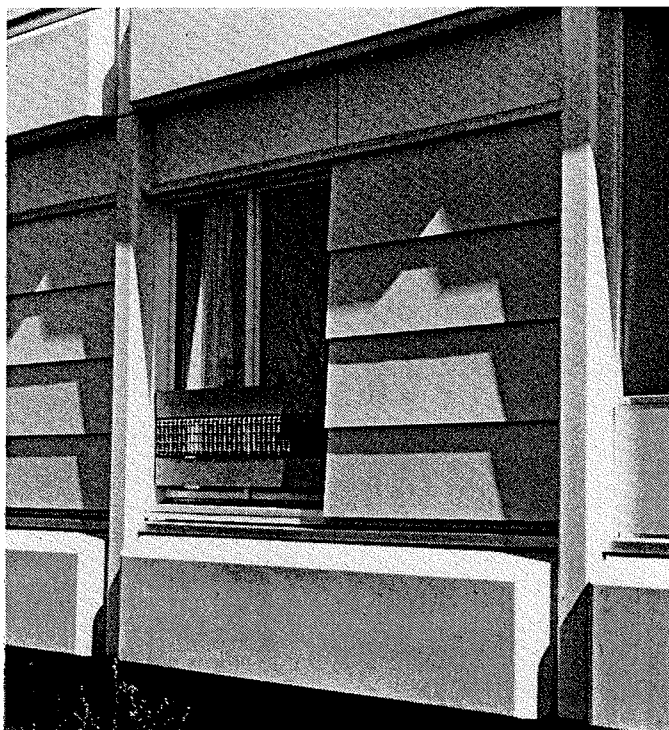
Fig. 4. Detail af facade fra Sigurd Schytz Kollegiet, Helsingør.

Elementerne er fremstillede ved sprøjtestøbning i de på figurerne viste sektioner og profiler. Fiberbetonens godstykkelse er 10 mm, og fastgørelsen er udført med simple skruesamlinger og elastiske fuger langs de nye vinduer.
