Henrik Tommerup

Energirenovering af typisk parcelhus
opført i perioden 1960-1980

Del 2: Målinger

Rapport
BYG·DTU R-166
2007
ISSN 1601-2917
ISBN 9788778772404

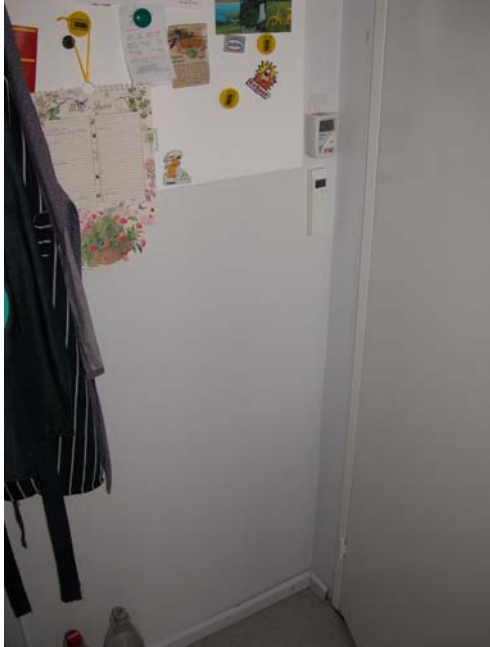
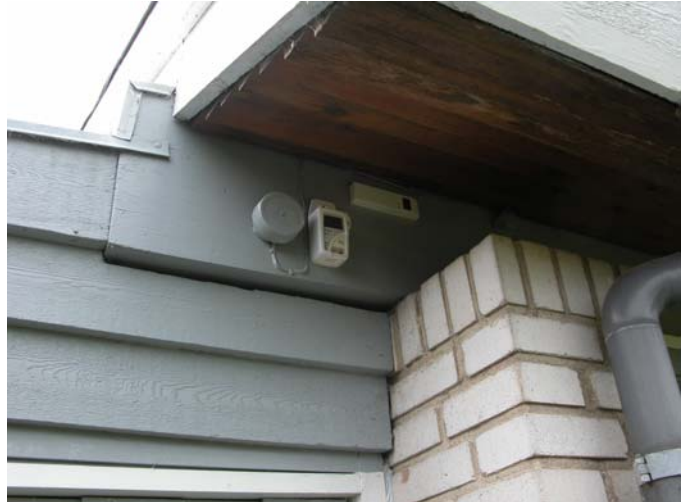
Venstre: Testo 175-H2 temperatur og fugt måler samt Brunata temperaturlogger i køkken.
Højre: Samme målere placeret udvendigt på den ”kolde” del af rem på nordsiden af huset og beskyttet mod direkte solstråling via udhænget.

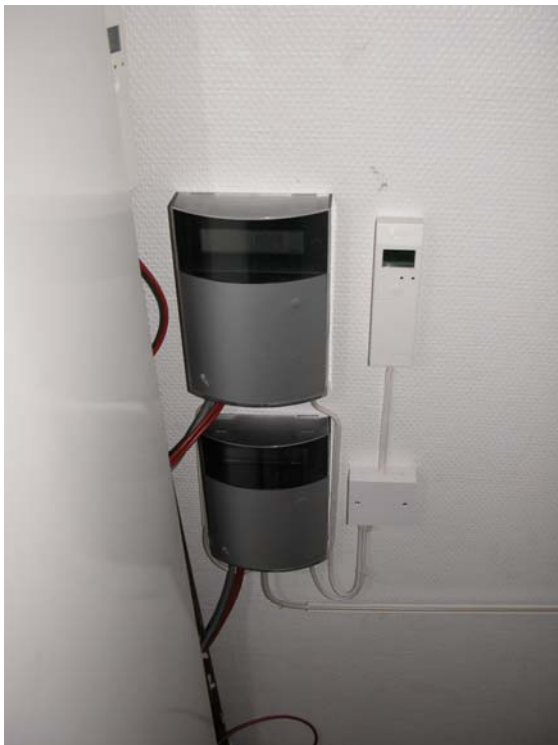
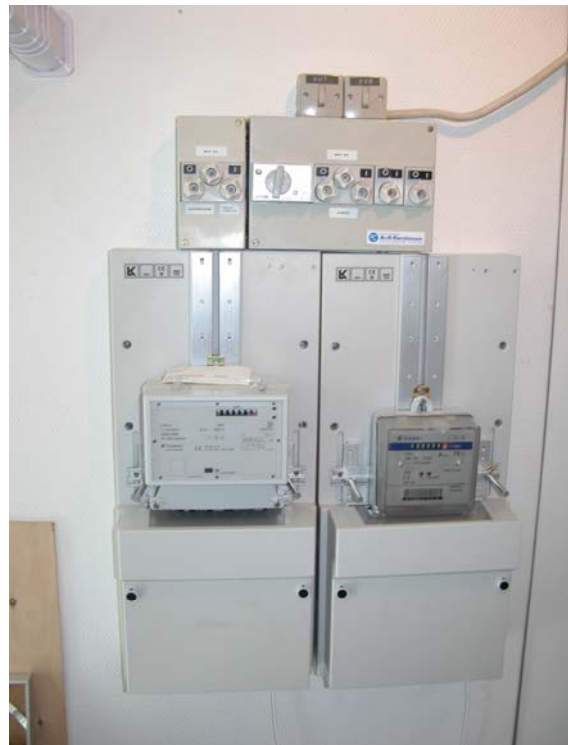
HGQ energimålere og Enermet elmålere.

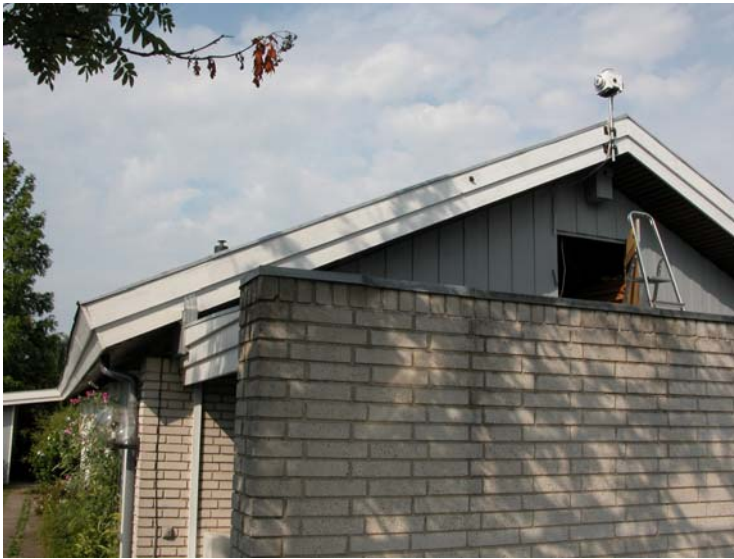
Pyranometre på tag til måling af solbestrålingsstyrken på facader med vinduer. Bemærk varmetråde på hvert enkelt pyranometer, så dug, sne og is kan undgås.

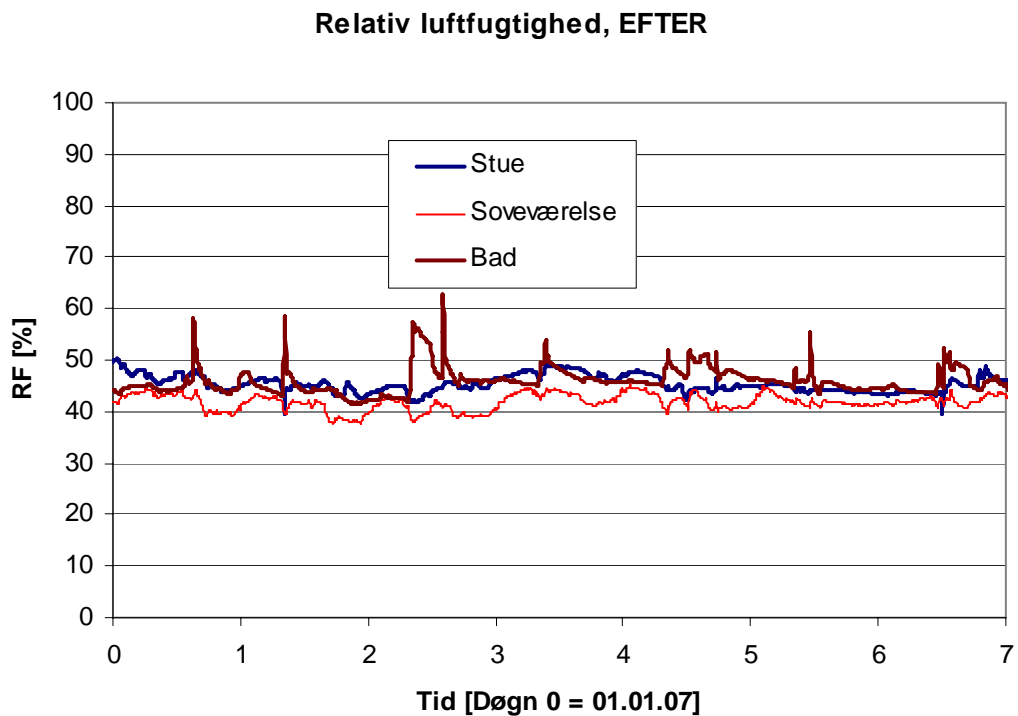
Figur 9 og 10 viser målte relative luftfugtigheder i typisk vinter uge (første 7 dage af januar) før og efter energirenoeringen. Der er angivet resultater for stue, soveværelse og bad. Det ses at luftfugtigheden før energirenoeringen lå på et relativt lavt niveau (25 – 40 %), mens niveauet efter renoeringen ligger på et mere fornuftigt niveau (40-50 %). Det skal dog bemærkes at man skal passe på at sammenligne de to situationer, idet de udvendige fugtigforhold har været forskellige.

Figur 10. Relativ luftfugtighed for typisk vinter uge EFTER energirenoeringen.

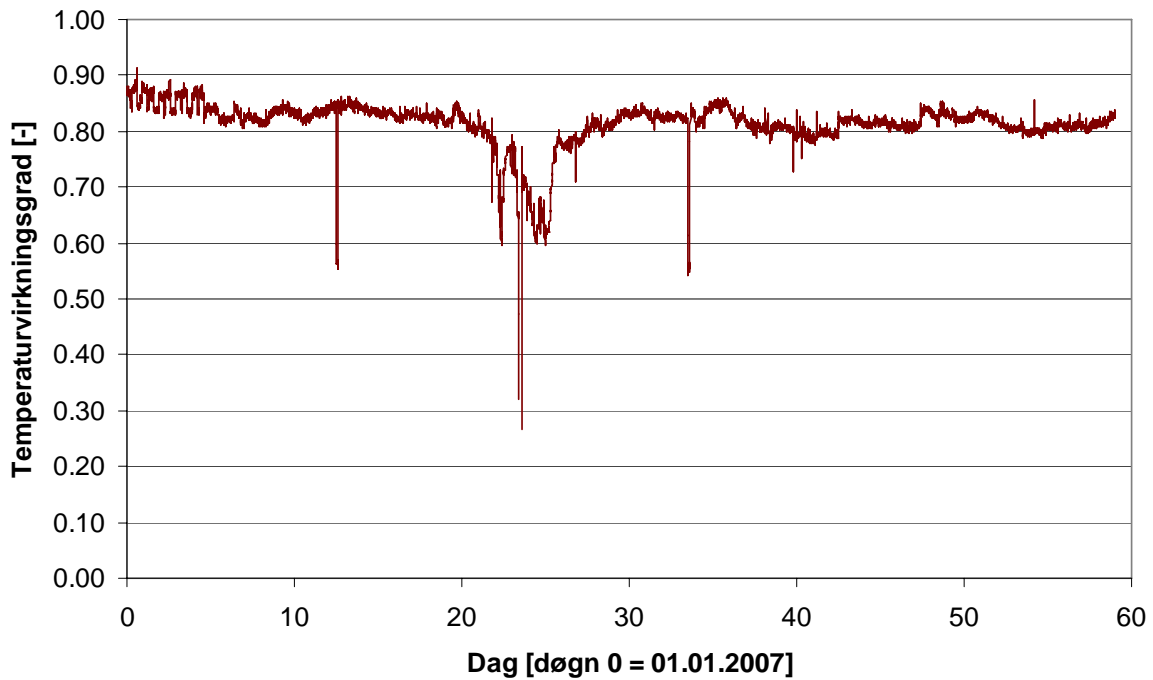
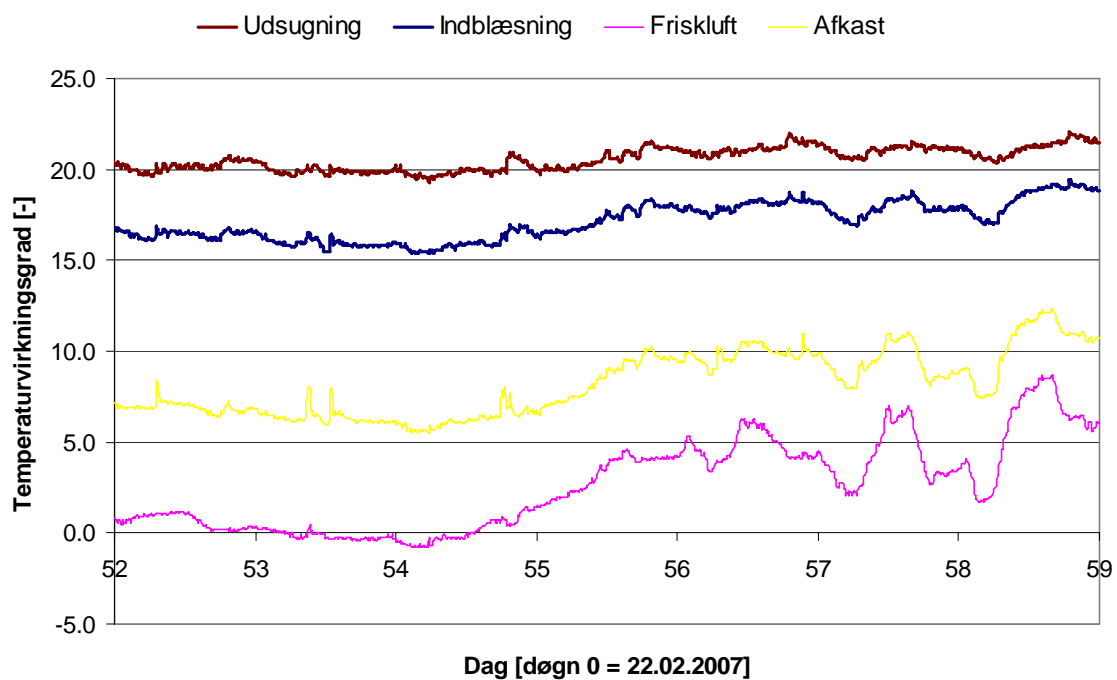
Ventilationsanlæggets effektivitet fremgår nedenfor i form af temperaturvirkningsgradens variation over måleperioden. De enkelte lufttemperaturer er også vist for en udvalgt uge (22.02-28.02-2007). Faldet i virkningsgrad midt i perioden skyldes ekstremt lave udetemperaturer og deraf kortvarig tilisning af varmeveksler.
