Solfangeres driftssikkerhed og holdbarhed

En vurdering af 22 solfangere på grundlag af afprøvninger

Laboratoriet for Varmeisolering
Danmarks Tekniske Højskole
Meddelelse nr. 133

Energiministeriets Solvarmeprogram-rapport nr. 20
Juli 1983

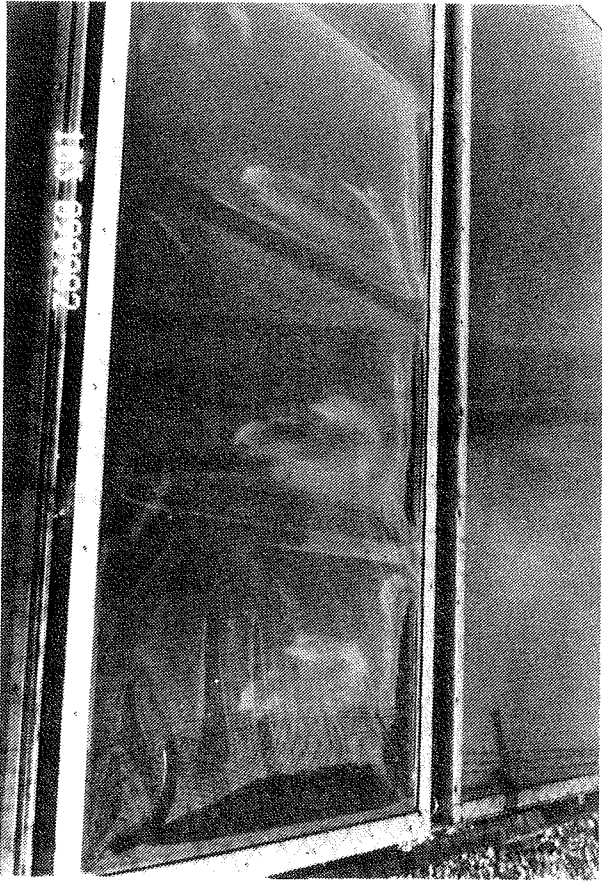
Fig. S3.3

Foto der viser det
kuppelformede dæklag.

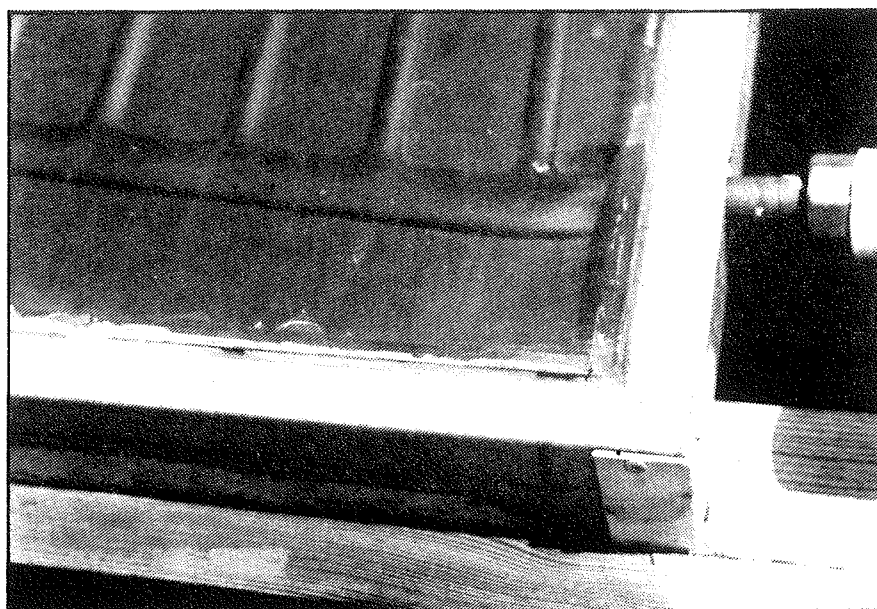
Fig. S5.2

Hjørne af
solfangeren.
Solfangeren har
stået i stagnation
udendørs et år.
